# 寒冷地塩害環境下の 上路トラス橋耐震補強とASR対策

株式会社 中央コーポレーション 〇千葉 慎二 新銀 武

| | | 2 対象 | <b>建橋梁概</b> | 要 | |
|---|---|---|---|---|---|
| 2.1 | 対象橋梁 | ~橋梁諸元~ | | | |
| | 橋梁名 | 猿越橋 | 橋 | 梁名 | 猿越橋 |

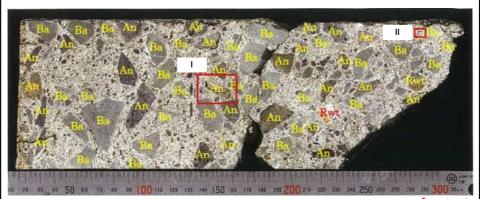
An:安山岩 Ba:流紋岩

- Ⅰ→実態顕微鏡観察(安山岩)
- Ⅱ→偏光顕微鏡観察(流紋岩)
