鋼製スノーシェルター更新工事の施工事例報告

(株) 中央コーポレーション 正員 新銀 武
(株) 中央コーポレーション 似内 俊介
(株) 中央コーポレーション ○高橋 忍

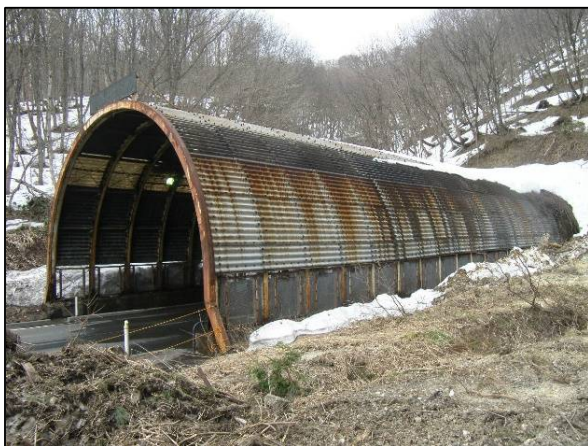
1. 既設鋼製スノーシェルター(写真—1)の断面形状はアーチ型で設置から36年が経過し、全体的な損傷度判定基準は表—1要領(案)を基に調査した。腐食損傷評価は最も悪いe判定であり断面欠損量は当初鋼材板厚の10%以上であった。

写真—1: 更新前 向山2号スノーシェルター外観

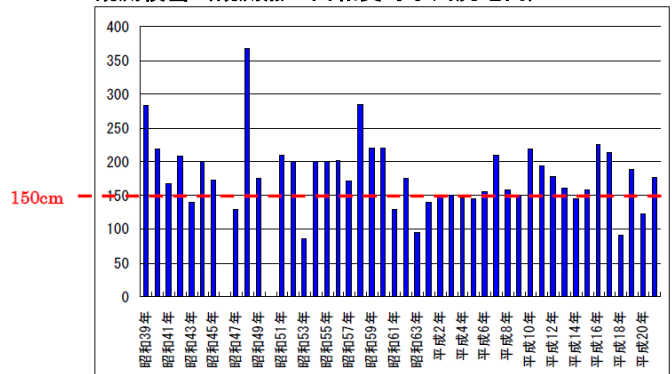
2. 現況の主構部材(H形鋼H-175)がどの程度の積雪深まで耐力があるのかを構造計算した結果、積雪深1.5mの時に発生応力が許容値とほぼ同等になり、それ以上の積雪深では超過することが判明した(図—1)。

図—1: 過去44年間 積雪観測量

約30年間で1.5m超の積雪

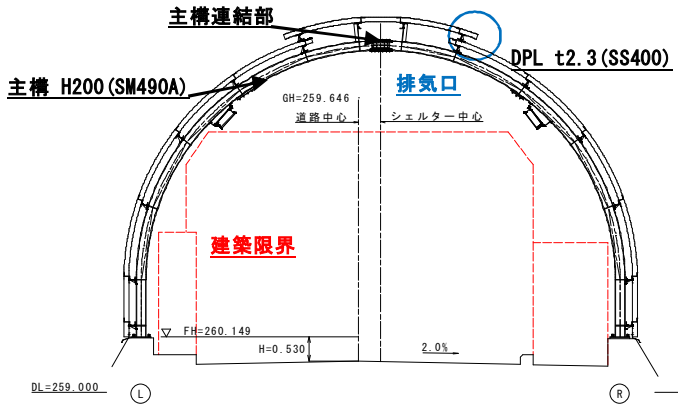
図—2 新設主構位置 断面図

断面形状は積雪荷重を最も軽減できるアーチ型であり、全体断面形状を 図—2 に示す。主構部材は型鋼曲げベンダーにより冷間曲げ加工したものである。主構断面は道路防雪便覧((社)日本道路協会)に準拠し、30年確率の最大積雪深を岩井法¹⁾により算出し、設計積雪深を2.75mとして既設部材H-175をH-200にサイズアップすることにした。屋根は大型デッキプレートと呼ばれる凹凸状の金属板をアーチ状に曲げ加工し、既設横波タイプから縦波とし、積雪しにくい構造とした。

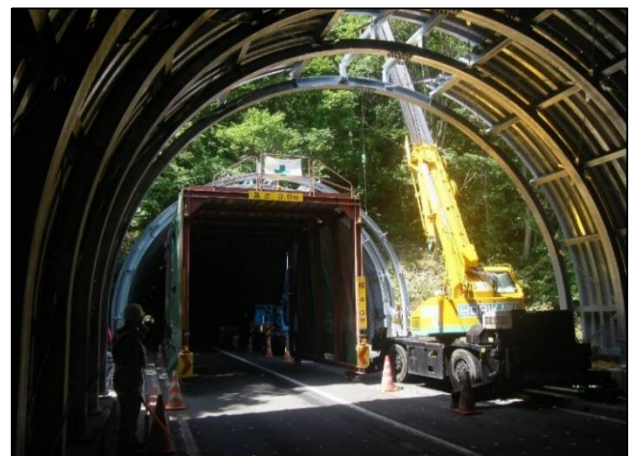
写真—2：向山1号スノーシェルター架設状況

撤去及び架設は、トンネル総延長(約820m)を片側交互通行規制にして昼間に行った。現道は緊急輸送路であり通行止めは難しく、供用交通下での安全施工ができるように移動式車両防護工を考案しシェルター内に設置した(写真—2)。防護工内は道路構造令規定により、建築限界はH=3.8m以上、幅員は4.0mを確保してトレーラー等の大型車両の通行に影響を無くした。また超重量用双輪キャスターを装備し円滑な移動を可能とした。
