# 機械設備点検補修工事に関する一考察

株式会社 中央コーポレーション 新銀 武  
株式会社 中央コーポレーション 高橋 孝典  
株式会社 中央コーポレーション ○似内 俊介

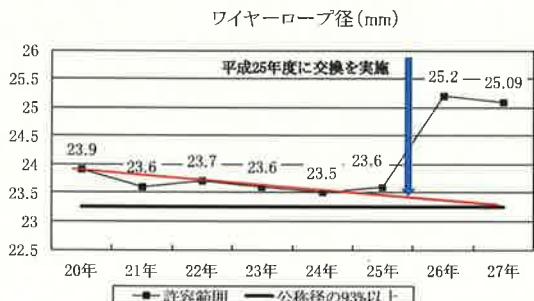
表-4 ワイヤーロープ径

例として、表-4にワイヤーロープ式ゲートにおけるワイヤーロープ径のトレンド管理表を示す。縦軸は測定した径（mm）、横軸は年度を表している。測定位置の若干の違いなどによる影響があるものの、計測値をプロットし測定値を回帰すると傾向を把握することができる。

回帰直線（赤線）では、平成27年には限界を割り込むと考えられるので、平成25年度の点検後（青矢印）に巻上ワイヤーロープの交換を実施している。

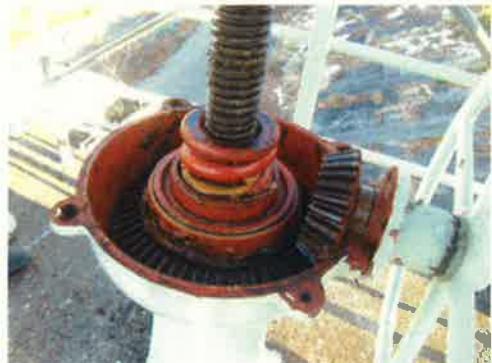
写真-7 開閉装置の分解後

写真-7はグリスアップ時の点検により発見された不具合の例である。

給油ニップルよりグリスガンでの給油は可能であったが、ハンドルの操作力が重く、内部のベアリングの異常が予想された。（手動操作力の設計基準：98N以下、実測：200N以上）

そこで分解点検を行った結果、余分に給油されたグリスが底に溜まっており、水抜き孔（結露等の水分排出）を塞いでいる。その水分によりベアリングが腐食していたのが原因であると判明

劣化したグリスを除去し、ギアの上下に取り付けられているスラストベアリングを交換することで機能を回復した。

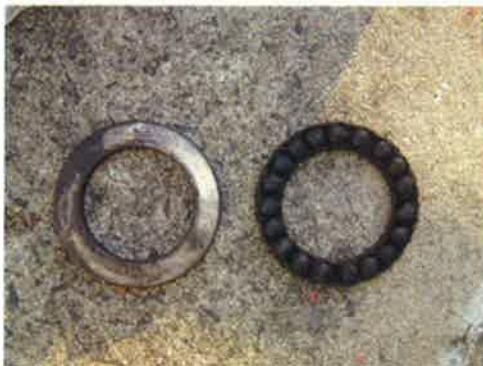
写真-8 ベアリングの腐食状態

した。(写真-8)

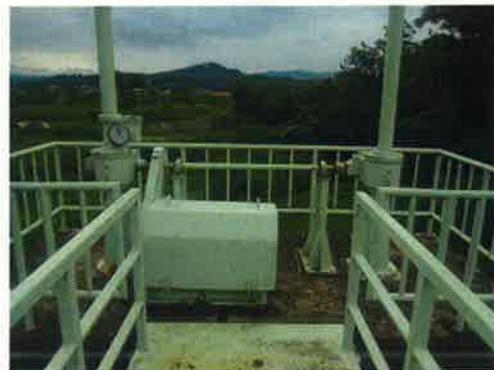
写真-9 スピンドル式開閉装置

スピンドル式とは、扉体を吊上げている丸鋼にらせん状の溝を付け、それに噛合わせるギアの回転により扉体を上下させる機構である。（写真-9、10）

更新対象とした設備の問題点として、主に下記が挙げられる。

修繕案は、緊急時の全閉操作に対応できる〔自重落下〕を備えた開閉装置への更新であり、開閉装置のクラッチをレバーで切り離し、扉体の重みで落下させることができるラック式を提案した。（写真-12）これにより、全閉所要時間が大幅に短縮となる。

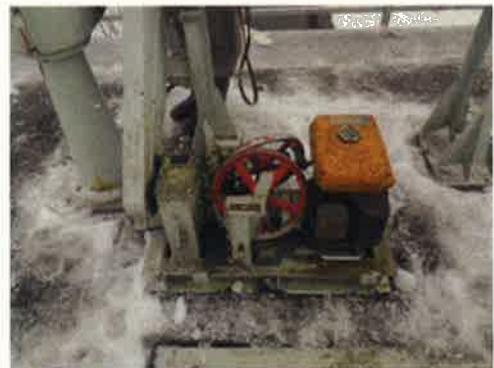
写真-11 エンジンの状態

1. エンジンの保管環境が良くないため、劣化が進んでおり、エンジンの始動が困難（写真-11）
2. 安全装置の組込みが容易でない（エンジンの制御が必要なため）
3. スピンドル式は扉体の自重落下機能を待たない（スピンドルとギアの切り離しは出来ないため）

(鋼製カバーの取外し後)

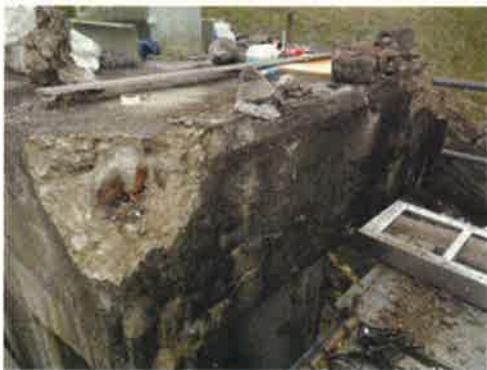
写真-13 操作台コンクリートの劣化

開閉装置の更新に伴い、装置が大型化するため操作台の拡幅が必要となった。しかし、操作台コンクリートは長年の凍結融解の繰り返しによって劣化が進行しており、現状のままでは施工が困難な状態であった。（写真-13）

そこで、操作台コンクリートの部分打替えによる補修を提案し修繕を行った。

コンクリート補修については、劣化部分を取り除き、差筋アンカーにより既設コンクリートと補修コンクリートの一体化を図った。
