# 寒冷地塩害環境下の上路トラス橋耐震補強と ASR 対策

(株) 中央コーポレーション      ○千葉 慎二  
(株) 中央コーポレーション      新銀 武  
(株) 中央コーポレーション      江刺 秀樹

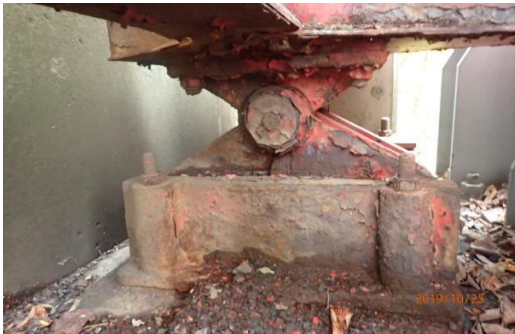
橋梁全体に防食機能の劣化が見られ、特に支承部は支承及び主構 1 次・2 次部材も含めて腐食損傷が見られた。支承及び端部対傾構近傍の腐食状況を写真-2,3 に示す。

写真-2 支承状況

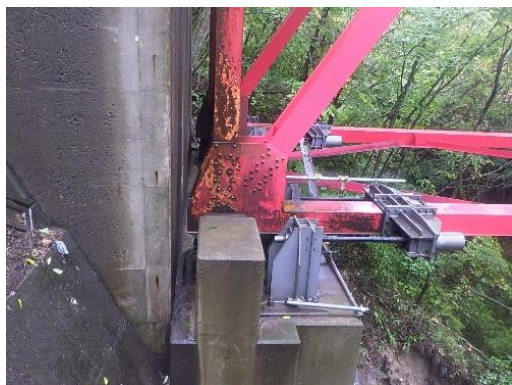
写真-3 端部対傾構状況

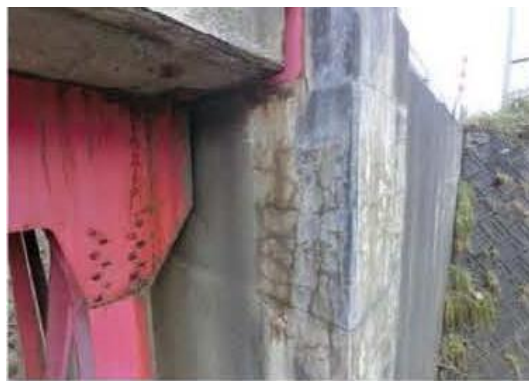
写真-6 橋台側面状況

橋全体のコンクリートは ASR が疑われる劣化が進行していた。特に床版コンクリートは活荷重の影響も大きく複合劣化が疑われ、またこれまでの定期点検の評価からも劣化進展速度が速いことが推定された。床版及び橋台コンクリートの劣化状況を写真-4～6 に示す。

コンクリートの劣化原因が ASR と推定されたことから、亜硝酸リチウムを用いた ASR 対策工法を採用した。亜硝酸リチウムの成分のうち、亜硝酸イオンは鉄筋表面の不動態被膜を再生効果があり、リチウムイオンはアルカリシリカゲルを非膨張化する効果が期待できる。そのため、ASR の進展程度により補修工法を

- ・ ASR 加速期部以上・・・撤去・再打設・表面被覆
- ・ ASR 進展期部以下・・・ひび割れ注入・表面被覆

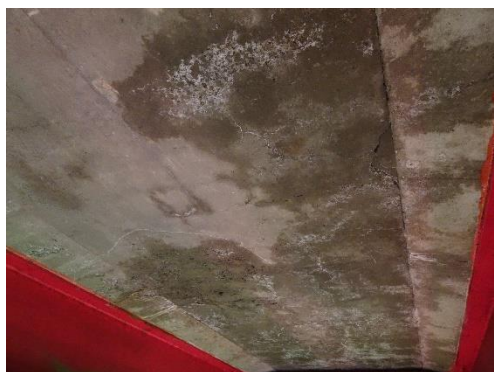
写真-4 床版下面状況①

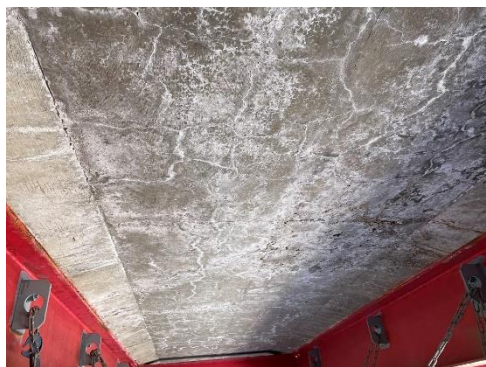
写真-5 床版下面状況②

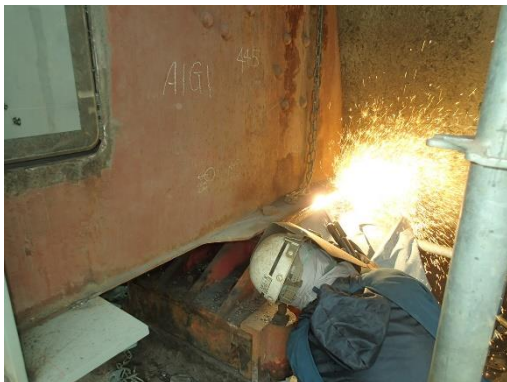
特に既設支承近傍の主構造部材は腐食損傷が著しく、断面減少している部材を撤去更新しながら施工を行った。

写真-7 既設支承撤去状況

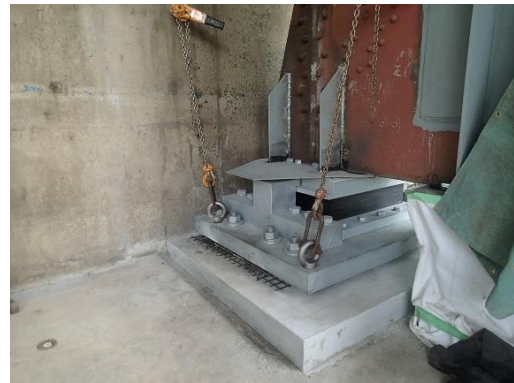
写真-8 免震支承設置状況

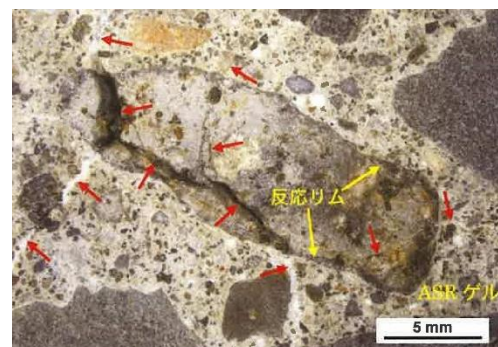
結果、ASR は粗骨材の安山岩及び細骨材の安山岩・流紋岩・安山岩質溶結凝灰岩に ASR ゲルに充填されたひび割れが骨材内部から

写真-11 実体顕微鏡観察結果

セメントペーストへ進展した状態で認められた。さらに安山岩を起点とするひび割れは、セメントペースト中で密集して形成されていた。

これらのことから、コンクリートの ASR による劣化進行度は顕著(加速期～劣化期に相当)と推定した。

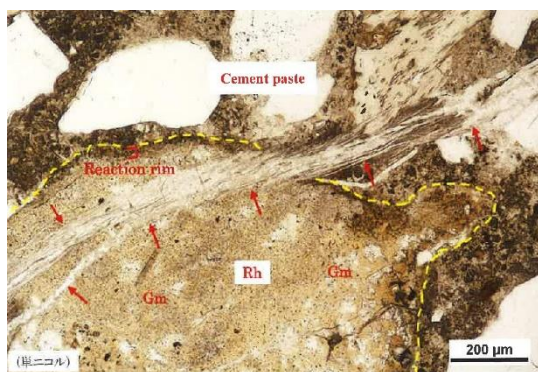
写真－12 偏光顕微鏡観察結果

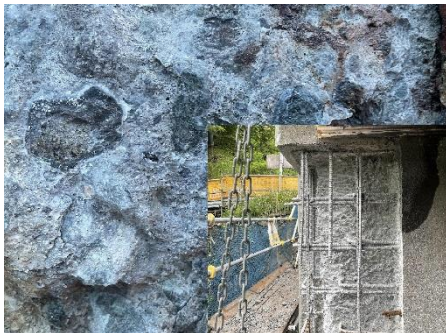
写真-12 コンクリートはつり状況

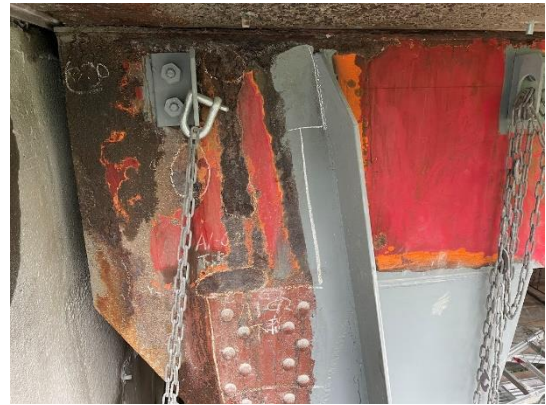
写真-13 上弦材端部腐食状況

腐食原因となる漏水は、

- ・伸縮装置取り付けボルトからの漏水（長孔構造）
- ・ハンドホール板隙間からの漏水（シールの劣化）
- ・内部結露

などによるものと推定されるが、当社自主調査で下弦材端部密閉部の内部を内視鏡カメラで確認したところ大きな腐食はなかったことから、外部進入水の影響が大きいと推定された。

劣化部位は非常に狭隘で、腐食除去や腐食因子の今後の進入防止を図ることは非常に困難と思われる。しかし、端対傾構鉛直材の断面力を伝達している主要部位であることから、機能回復は重要と考えられる。伸縮装置撤去・交換時に上弦材上フランジ面に開口部を設けて、

- ・ブラスト処理（一種ケレン）
- ・補修塗装

を行い、密閉処理することを提案し、今後の課題とされた。

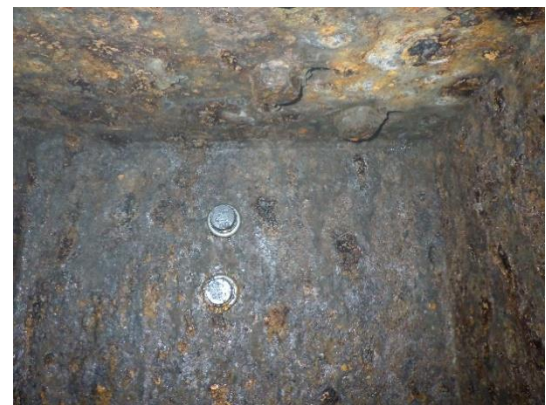
写真-14 上弦材内部腐食状況

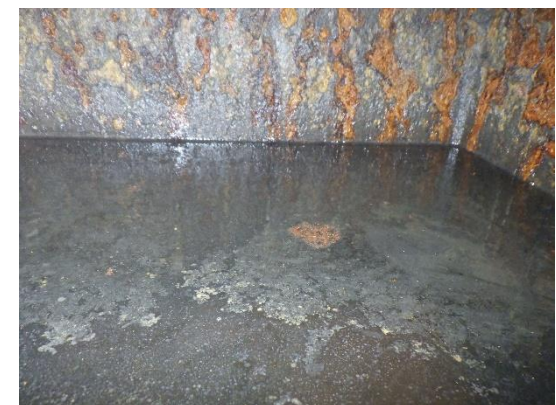
写真-15 上弦材内部滞水状況
