## 論文

## 鋼床版 U リブ溶接部に発生する疲労亀裂周辺における軸方向応力比の検討

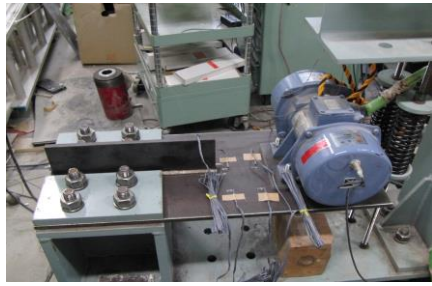
写真-1 面外ガセット溶接継手疲労試験状況

そこで、堀合ら<sup>8)</sup>が岩手大学で行った研究では、面外ガセット溶接継手を用いた振動疲労試験（写真-1、図-2）及びFEM解析を行い、長手方向(X軸)、長手直角方向(Y軸)の応力状態を確認することで、疲労亀裂の有無を確認することができないかという検討をしており、亀裂の進展に伴い、X軸方向の応力値が減少し、Y軸方向の応力値が増加する傾向があり、それらの比(Y値/X値)を確認することで亀裂の有無を判定できることを示している。

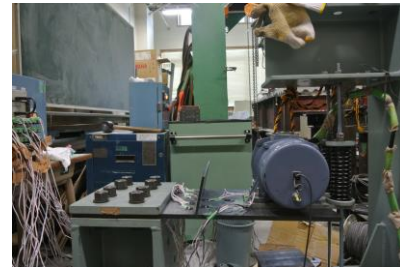
写真-2 Uリブ振動疲労試験状況

試験体による振動疲労試験は、名古屋大学で開発された振動疲労試験機を使用した<sup>9)</sup>。振動疲労試験機の概要と試験状況の写真をそれぞれ、図-3、写真-2に示す。本研究のNo.1の試験体では実橋を想定し、リブを下向きにした状態<sup>10)</sup>で疲労試験を行った。しかし、想定していた亀裂を確認できなかったため、No.2の試験体では山田ら<sup>11)</sup>が行ったUリブの板曲げ疲労試験を参考にし、リブが上向きになるように試験体を設置した。この試験機は、試験体を片持ち梁に固定し自由端側に設置した偏心モーターが回転することにより試験体を振動させ、試験体に曲げ応力を発生させるものであり、荷重装置の試験体への取り付け位置や、偏心モーターの回転速度を変化させることによって、試験体に発生する応力の大きさや、振動周波数を調整することができる。今回は、事前に試運転を行って得られたひずみから求めた応力が目標の公称応力となるように振動数を調整することで、荷重の大きさを調整した。また、モーターの回転振動のみでは、応力比が両振り ( $R=-1$ ) の疲労試験となるが、本試験では、試験体の先端にコイルばねを設置し、このコイルばねで試験体を押し下げた状態で疲労試験を行うことにより、試験体に与える応力比を片振り ( $R>0$ ) として疲労試験を行った。

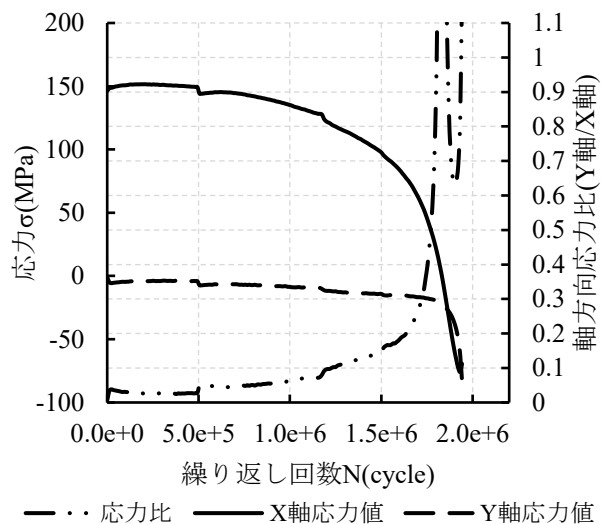
(a) 試験体 No.1

(b) 試験体 No.2

図-7 各試験体 G2 ゲージの軸方向応力値及び応力比

振動疲労試験における、各試験体のリブ外側の溶接部の中央に位置する G2 ゲージでの長手方向 (X 軸) と長手直角方向 (Y 軸) の応力値及びその比の絶対値を図-7 示す。

これを利用し各試験体の X 軸方向応力値と Y 軸方向応力値の比をとり、同様に亀裂の発生や影響範囲の検討を行った。長手方向 (X 軸) の応力が開放され長手直角方向 (Y 軸) の応力が増加する傾向を示したのは試験体 No.2 であった。

試験体 No.1 の 2 方向の軸方向応力の比 (Y 値/X 値) に関しては、2000 万回終了時まで 0.1 を超えることなく目視による亀裂も確認されなかった。

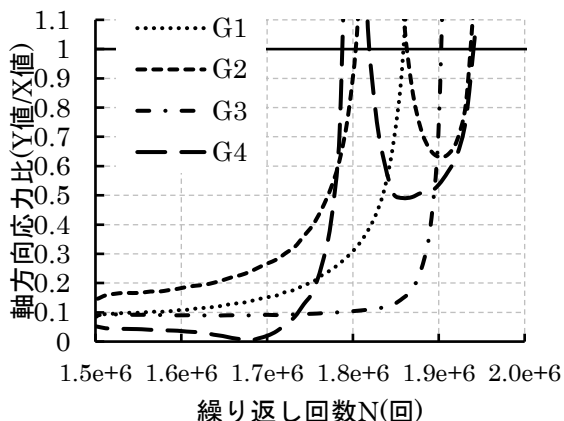
図-8 リブ側ゲージ位置での応力比(試験体 No.2)

亀裂の発生・進展が確認できた試験体 No.2 に関して、亀裂の起点であると考えられるリブ側の中央部付近のゲージ位置における軸方向応力比を図-8 に、リブのない平面側の中央部付近のゲージ位置における軸方向応力比を図-9 に、さらに、試験体のリブ側とリブのない平面側の中央部に位置する G2, G4, G6, G8 ゲージ位置における軸方向応力比を図-10 に示す。図-8, 9, 10 について、軸方向応力比は絶対値とし、軸方向応力比が大きく増加した繰返し回数 150 万回以降の範囲を示している。また、図-8, 9, 10 において各ゲージの X 軸、Y 軸の 2 方向の軸方向応力比が初めて 1 を超えた時における繰返し回数が早い順に並べ替え、リブ側 (着色) とリブのない平面側 (無色) で整理したものを表-2 に示す。これより、初めに応力比が 1 を超えたゲージはデ

ッキプレート貫通亀裂の一般的な発生位置に最も近い、リブ側のリブ内側中央にあたる G4 ゲージであることが分かる。次に、溶接部中央の G2 ゲージ、漸変区間にある G1 ゲージ及び G4 ゲージの真下の G8 ゲージ、漸変区間の G3 ゲージ、リブのない側の G6, G7 ゲージという順に応力比が 1 を超えていることが確認できる。G5 ゲージの応力比は終了時の繰返し回数の時点で 0.99 であり、1 を超えはしないが限りなく 1 に近い値であった。また、リブ側の G3 ゲージよりもリブのない平面側の G8 ゲージでの軸方向応力比の方が早く 1 を超えていることから、亀裂の発生は中央部からではなく、G1 ゲージ側に少し寄った位置から発生したものと考えられる。

図-8, 9, 10 及び表-2 より、初めに亀裂は試験体の

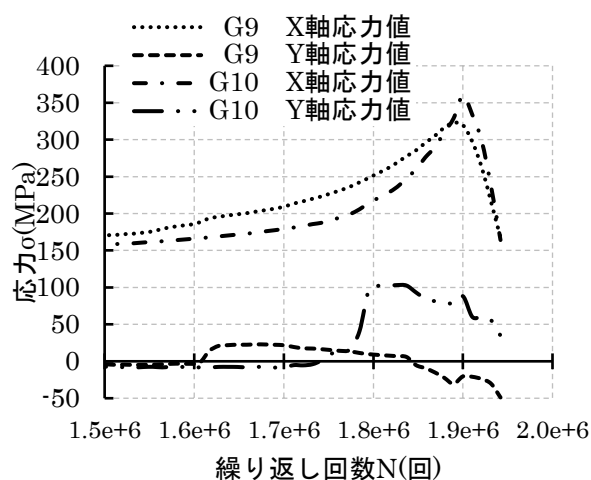
図-11 G9 及び G10 での各軸方向応力値 (試験体 No.2)

図-11 にリブ側端部に位置する G9, G10 ゲージの各軸方向の応力値を示すが, 試験体端部の溶け込み量 75% を確保している位置にある G9~G12 ゲージでは, 試験終了時まで応力比は 1 を超えなかった。図-11 より, G9, G10 ゲージの各軸方向の応力値が表-2 に示した繰返し回数付近で急激に増加し, 試験終了時には減少している傾向が確認できる。これは, G4 ゲージ付近で亀裂が発生し, 長手直角方向に進展し G9, G10 ゲージに近づいたことにより, 亀裂先端近傍での応力集中によって応力値が増え, その後亀裂が G9, G10 ゲージ位置を通り過ぎ進展したことにより, ゲージ位置での応力の伝達が断たれ応力値が減る傾向を示したと考えられる<sup>1)</sup>。

これら G1~G8 ゲージと G9, G10 ゲージの関係性から, 亀裂が試験体中央部の G4 ゲージ付近に発生し, 板厚方向, 長手直角方向に広がるように進展したことを明らかにした。
