博士論文

摩擦型ゲージを活用した
疲労損傷点検法開発

岩手大学大学院工学研究科
機械・社会環境システム工学専攻

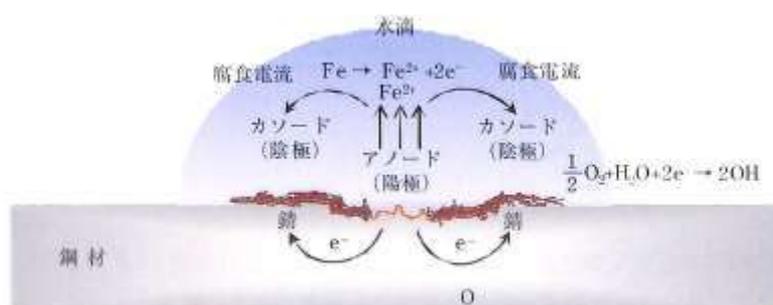
図 1.10 鋼材表面で発生する局部電池の模式図

腐食とは、金属材料が使用環境中の物質と化学反応（酸化還元反応）あるいは電気化学反応によって、金属イオンまたは非金属の化合物となって損耗していく現象である。図 1.10 及び式 (1.1) ~ (1.5) に鋼材表面における腐食（電気化学反応）を示す。アノード、カソードが鋼材表面の別々の場所で同時に発生して局部電池を形成する。アノード領域で生じるアノード反応とカソード領域で生じるカソード反応は、必ず等量で進行するため、一方の進行を抑制すれば、もう一方の反応も抑制され腐食は止まる。これらの反応のために、水と酸素の存在が不可欠であり、水と酸素の量によってさまざまな組織の錆となる。したがって、腐食を防止する基本的な方法は、水あるいは酸素の供給を断つことである。

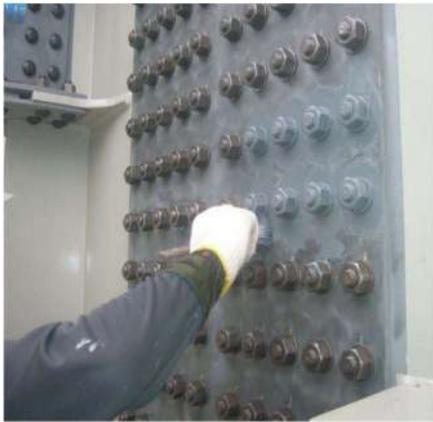
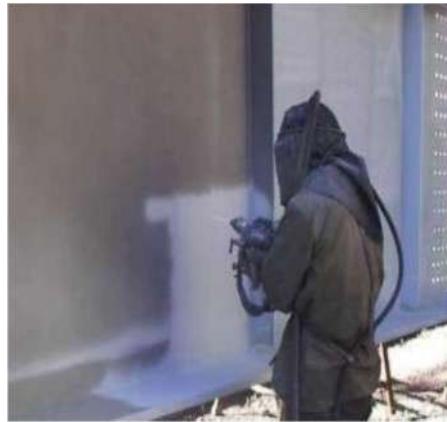
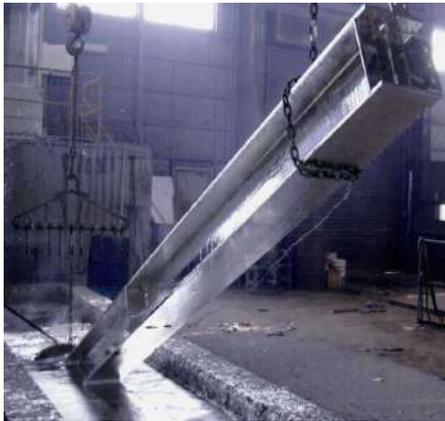
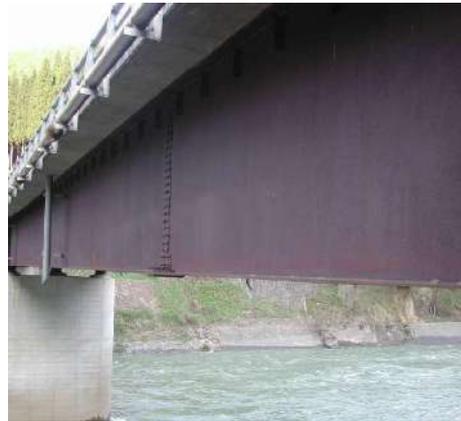
図 1.11 鋼構造物の主な防食方法

(a) 塗装

(b) 金属溶射

(c) 熔融亜鉛メッキ処理

(d) 耐候性鋼材

鋼構造物の防食方法を図 1.11 に示す。この中でも塗装は、鋼構造物を腐食から護るために広く用いられている防食法である。鋼材表面に形成される塗膜には、鋼材の防食のために水や酸素、塩類といった腐食を促進する物質を遮断するだけでなく、色彩選択の自由度が高く、周辺景観との調和を図りやすいという特色がある。塗装が行われるようになった 1880 年代では、油性錆止め塗料が使われ、1940 年代は調合ペイントが普及し、1950 年代には合成樹脂系塗料が使われるようになった。現在では、ブラスト処理工法の採用、厚膜形ジンクリッチペイントの開発などにより、重防食塗装系が確立され、長期間にわたる防食性能を確保している。

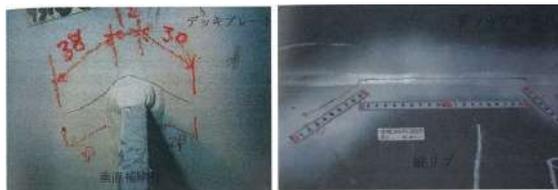
図 1.12 亀裂の写真（左：補剛材溶接部の亀裂、右：デッキプレート溶接部の亀裂）

鋼橋における疲労損傷である亀裂の代表的な写真を図 1.12 に示す。また、表 1.2 に鋼橋の主な疲労損傷事例を、図 1.13～1.14 にこれらの事例の代表的な損傷箇所について示す。亀裂の発生部位に関する特徴を以下に示す。

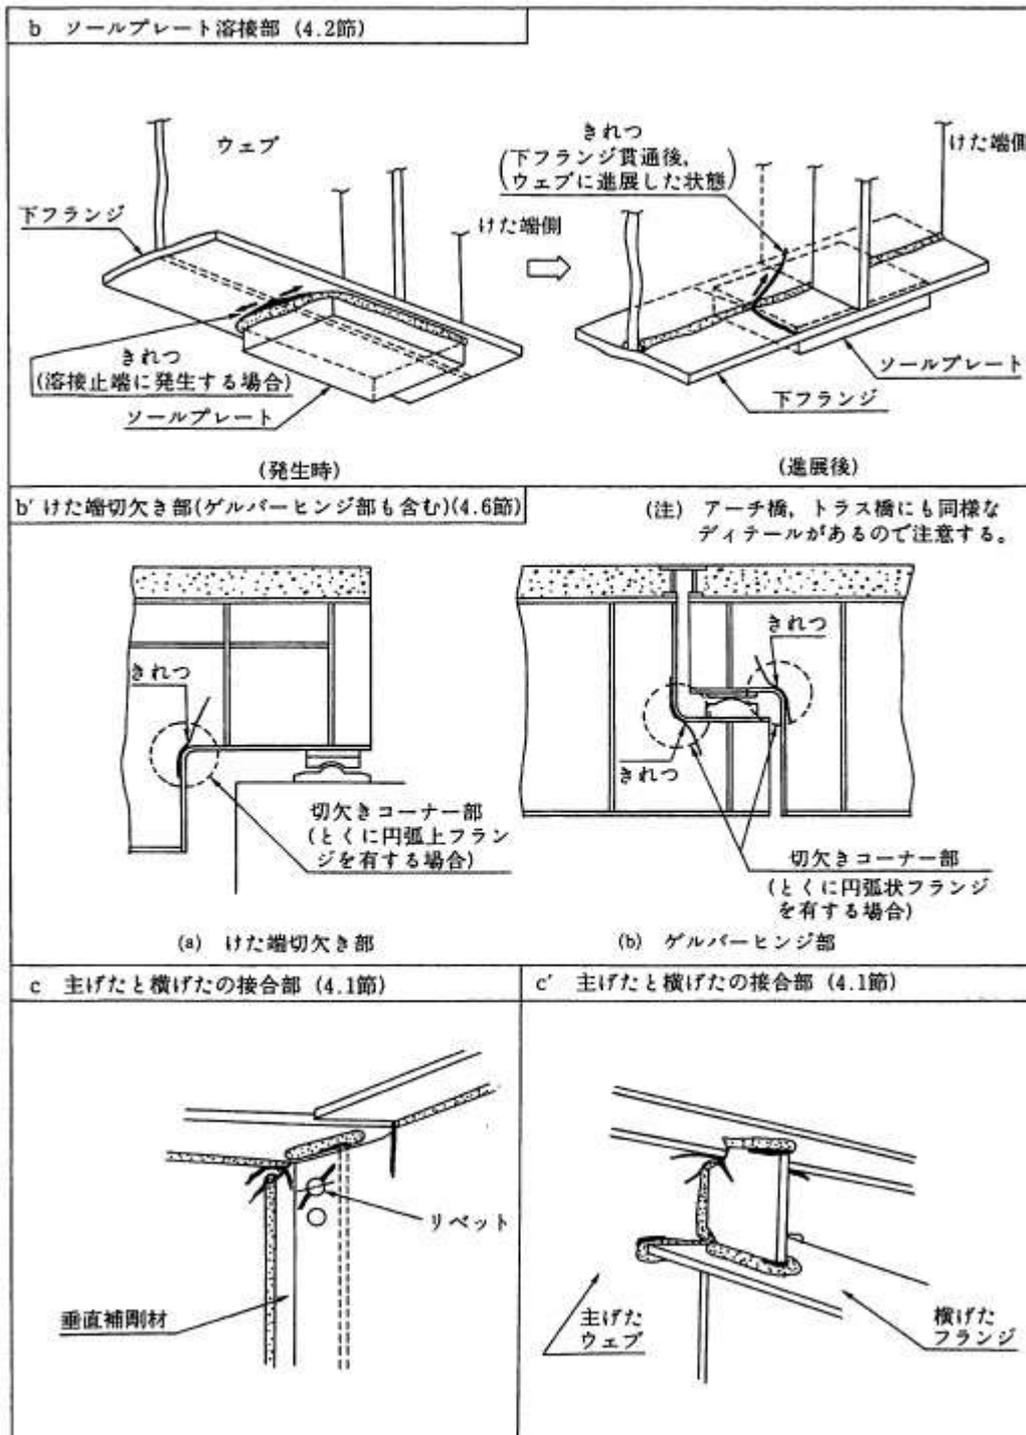
図 1.13 I 桁における主な損傷部位

- ① プレートガーダー橋では、対傾構、横桁と主桁の接合部や桁端の切欠き部、ソールプレート部に見られる。
- ② アーチ、トラス橋では、補剛桁あるいはトラス弦材と横桁の接合部、縦桁と横桁の接合部等の床組や、アーチ橋の垂直材上下端の接合部に見られる。
- ③ 鋼床版では、輪荷重走行位置の直下の溶接部（U リブの突合わせ溶接部、横リブと縦リブの交差部および垂直補剛材とデッキプレートの溶接部）に見られる。

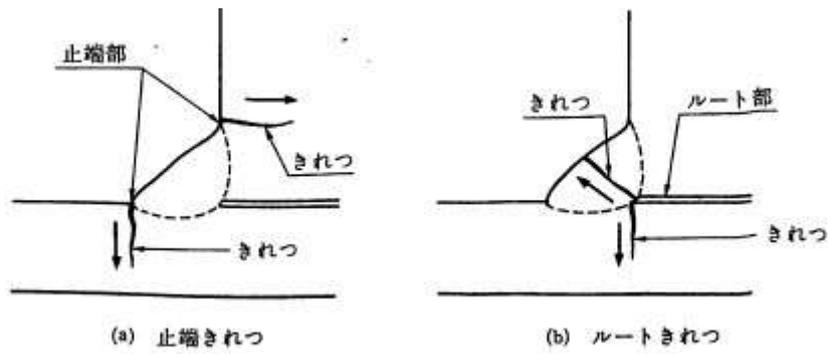
図 1.15 すみ肉溶接部から疲労亀裂

また、疲労損傷の多くは、溶接継手部、特にすみ肉溶接部から発生している。溶接部の疲労亀裂は、その発生箇所によって一般に図 1.15 の 2 タイプに分類される。1 つはすみ肉溶接端部から発生する亀裂（止端亀裂）であり、もう 1 つはルート部から発生する亀裂（ルート亀裂）である。亀裂の発生箇所は、作用外力と密接に関係する。

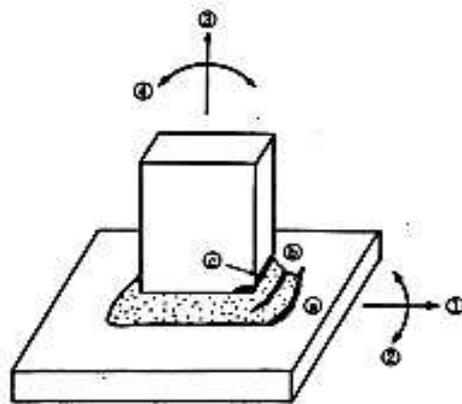
図 1.16 すみ肉溶接部における外力の種類と疲労亀裂発生様式

図 1.16 は、すみ肉溶接について亀裂の発生位置の例を作用外力の種類別に分類したものである。設計計算時に応力照査が行われる板面内に作用する力に対する損傷事例はほとんどなく、事例の多いのは二次応力としての面内力③、あるいは②④の面外力による損傷である。このとき、疲労亀裂は、すみ肉溶接のサイズが大きい場合には、㉔や㉔の止端部から発生しやすく、設計上必要なサイズより不十分な場合は、㉔のようにすみ肉溶接ルート部から発生しやすく、それが進展し㉔に示すようにビード表面に現れることがある。

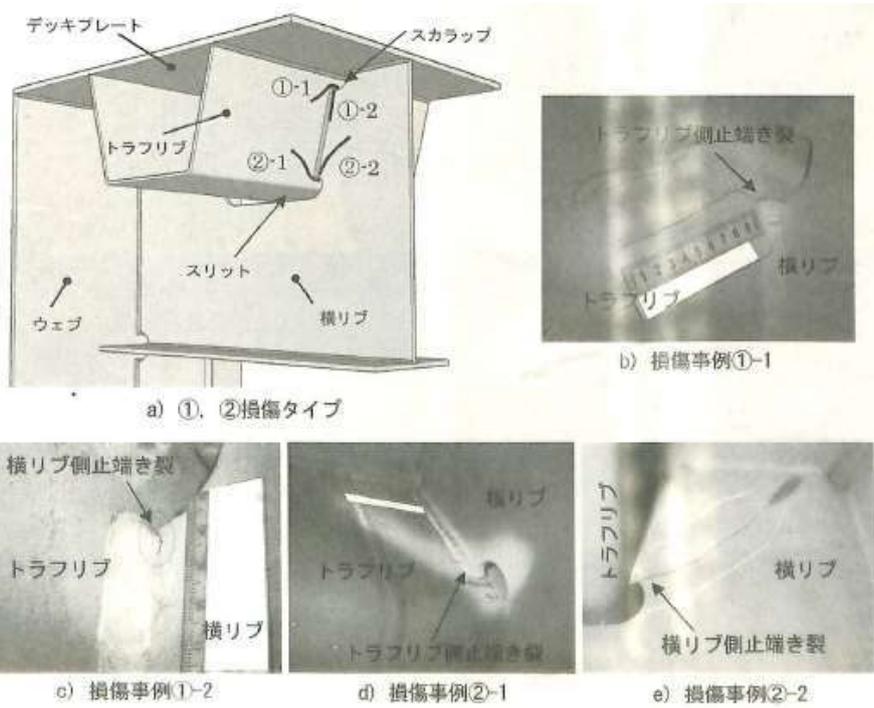
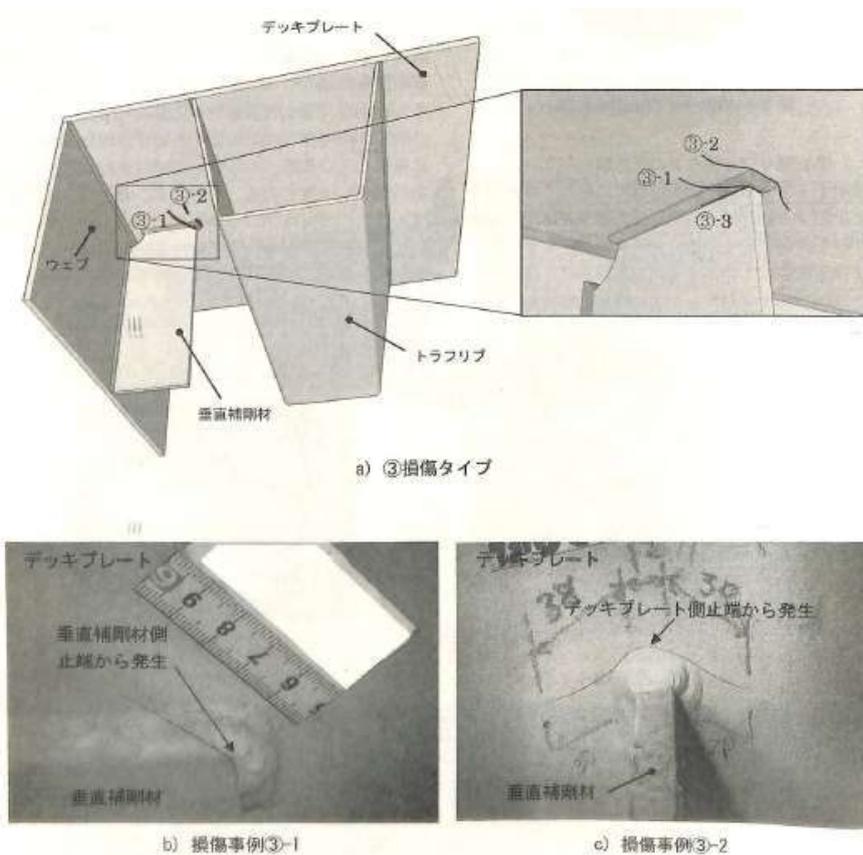
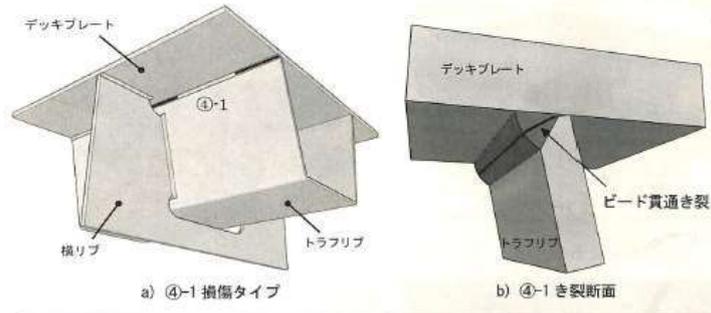
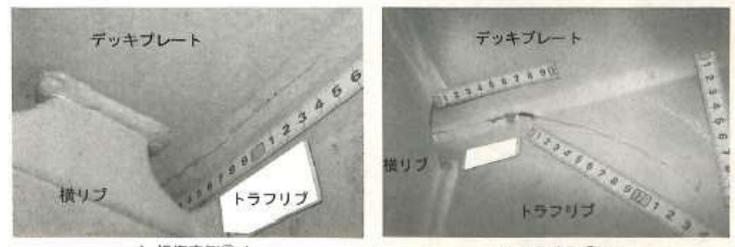
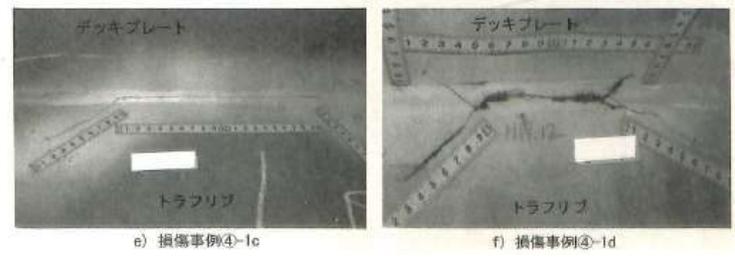
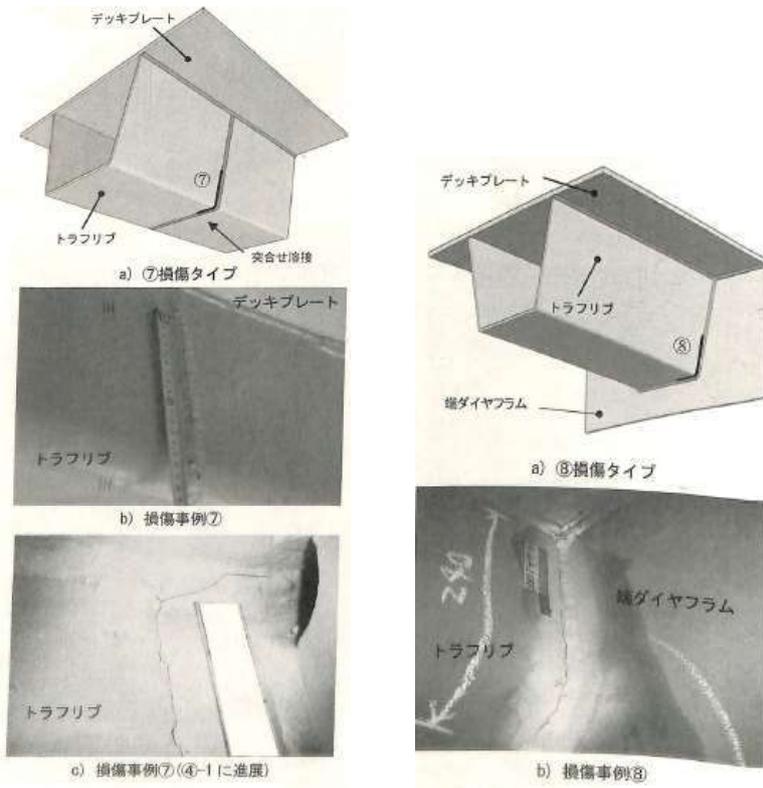
図 1.17 Uリブ溶接部周辺に発生する疲労亀裂

(a) Uリブと横リブ交差部の亀裂損傷

(b) デッキプレートと垂直補剛材の溶接部の亀裂損傷

(c) デッキプレートとUリブの溶接部の亀裂損傷（ビード貫通亀裂）

(g) Uリブの突合せ溶接部の亀裂 (h) Uリブと端ダイヤフラム溶接部の亀裂

(i) 横リブと主桁ウェブ溶接部の亀裂

1.3.1 項では鋼橋上部工の疲労について部材の溶接継手を中心に記したが、鋼橋における疲労損傷では、この鋼床版の溶接部周辺においてもその問題が顕著になっている。特に都市部の高速道路や重交通路線など大型車交通量が多いほど、疲労亀裂が発生している事例が多く、その発生箇所としてデッキプレートとUリブなどの溶接部周辺に多い。鋼床版の溶接部周辺に発生する疲労損傷について表 1.3 に示し、その詳細を図 1.17 に示す。横リブやデッキプレート、垂直補剛材の溶接止端部から発生し母材方向に進展するもの、溶接ビード、デッキプレートを貫通するものなど数種類ある。この中でも、デッキプレートを貫通する方向に進展する亀裂については、亀裂がデッキプレート上にまで進展すると路面を陥没させる恐れがあり、利用者にも被害を及ぼす可能性があるため注意しなければならない損傷である。過去に、デッキプレート貫通亀裂の亀裂長が 500mm を超え進展していた事例も多数確認されている。また、鋼床版は主桁の一部として応力を伝達する部材であるため、鋼床版における疲労亀裂の発生は構造系に与える影響も大きいと言える。

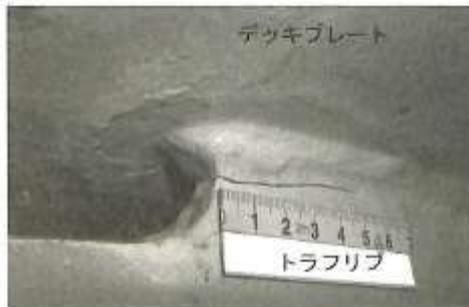
b) 損傷事例⑤-1

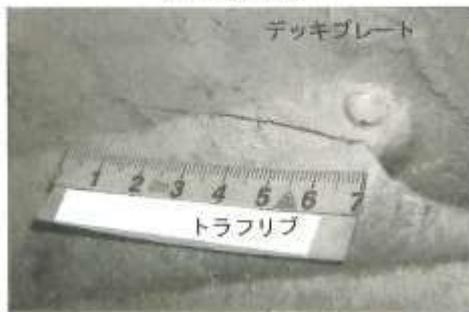
c) 損傷事例⑤-1(デッキ進展)

(e) Uリブ現場継手部の
スカラップの亀裂損傷

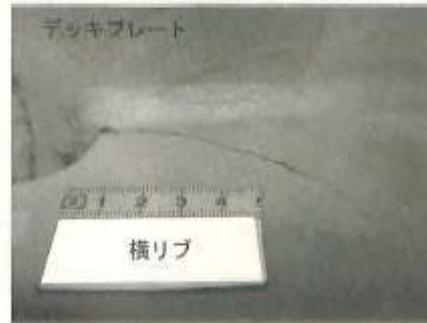
c) 損傷事例⑥-1 (横リブ進展)

(f) デッキプレートと
横リブの亀裂損傷

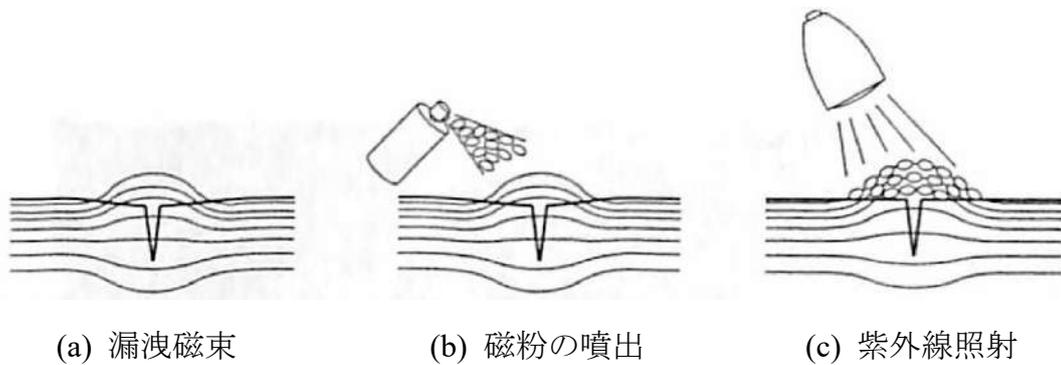
図 1.18 磁粉探傷試験

②の手法は、亀裂部分に磁粉を吹き付け電磁石や永久磁石により磁界を発生させ、亀裂部分に滞留した磁粉に紫外線を照射して損傷部として検出する手法であり、表面に現れた損傷、または表面直下の損傷を検出できる。表面亀裂の形状および寸法の測定精度に優れ、微細な亀裂の長さの測定にも有効である。一方、内部欠陥は検出できない、亀裂の検出には塗膜を除去する必要がある、表面の凹凸が著しい場合には判定を誤りやすいといった短所もある (図 1.18)。

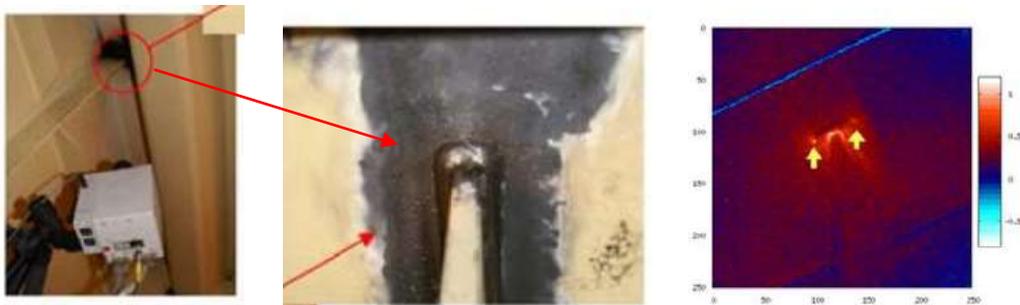
図 1.23 自己相関ロックイン赤外線サーモグラフィ法

⑦の手法は、対象箇所に対して遠隔から赤外線照射し熱弾性温度変動を計測する事により、応力集中部や亀裂を検出・計測する方法であり、ひずみ計測や超音波探傷試験などの点計測よりも効率的に検出・計測することができる。しかし、高額な機器類を揃えなければならないことや、取り扱いが難しいなど使用者を選ぶ（図 1.23）。

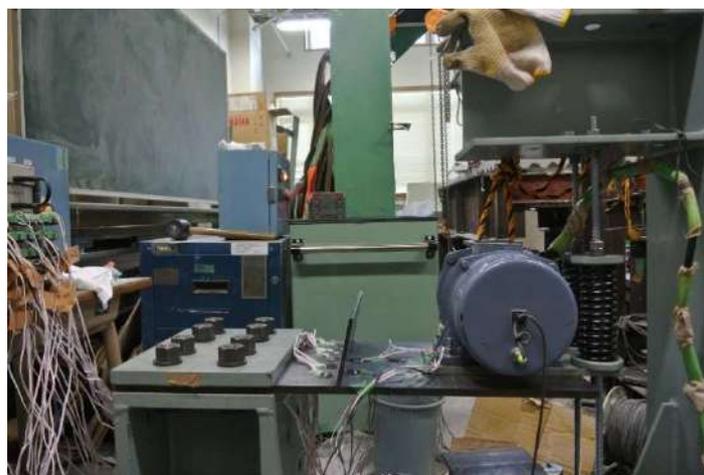
図 2.1 振動疲労試験機

試験体による振動疲労試験は，名古屋大学で開発された振動疲労試験機を使用した．振動疲労試験機の概要と試験機の写真をそれぞれ，図 2.1～2.4 に示す．この試験機は架台（フレーム），動力部（モーター），制御装置によって構成されている．その詳細を表 2.1 に示す．

この試験機は，試験体を片持ち梁に固定し自由端側に設置した偏心モーターが回転することにより試験体を振動させ，試験体に曲げ応力を発生させるものであり，载荷装置の試験体への取り付け位置や，偏心モーターの回転速度を変化させることによって，試験体に発生する応力の大きさや，振動周波数を調整することができる．今回は，事前に試運転を行って得られたひずみから求めた応力が目標の公称応力となるように振動数を調整することで，荷重の大きさを調整した．また，モーターの回転振動のみでは，応力比が両振り（ $R = -1$ ）の疲労試験となるが，本試験では，試験体の先端にコイルばねを設置し，このコイルばねで試験体を押し下げた状態で疲労試験を行うことにより，試験体に与える応力比を片振り（ $R > 0$ ）として疲労試験を行った．

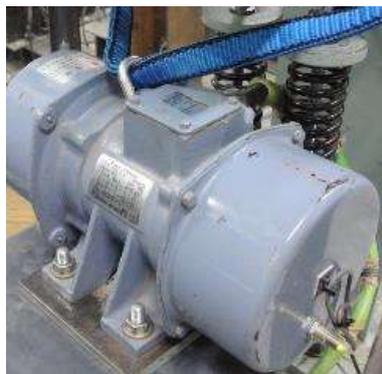
図 2.3 ユーラスパイブレータ及びその重り
 (慣性力 $F = mr\omega^2$ m : 重りの質量 r :
 モーターの軸心から重りの重心までの距離 ω : 回転角速度))

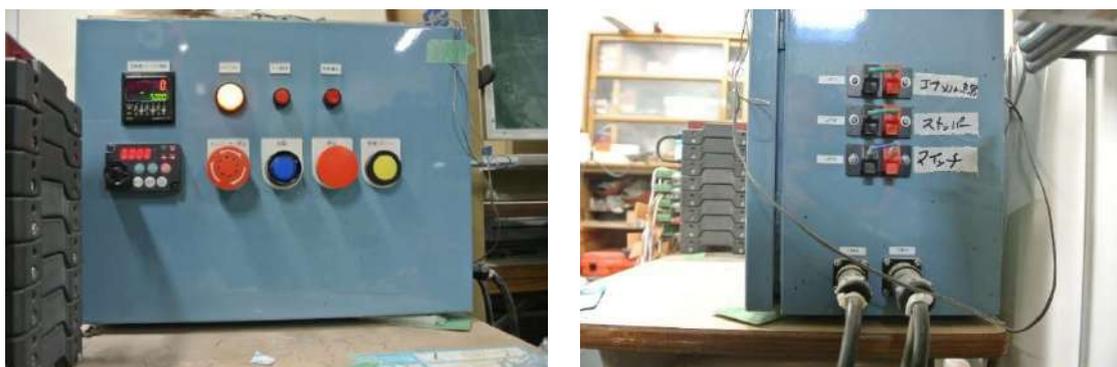
図 2.4 制御装置

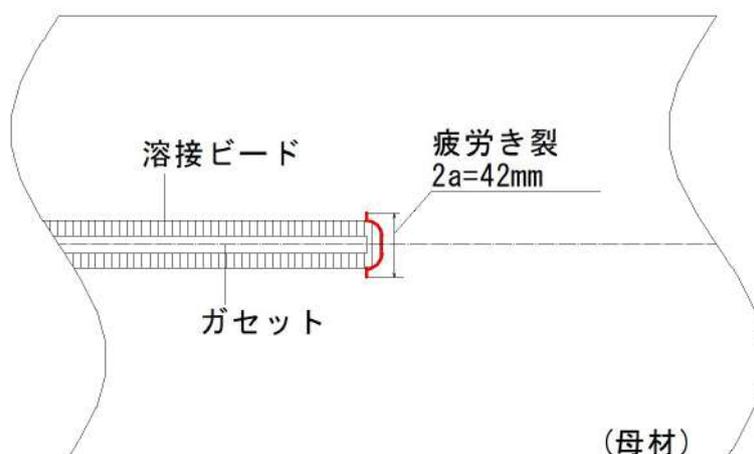
図 2.9 疲労損傷導入

振動疲労試験により繰り返し载荷を行い，図 2.9，2.10 に示すようにガセット中心から $a=21\text{mm}$ ，両側に $2a=42\text{mm}$ となる位置に亀裂検出用のエナメル線を貼り付け，溶接止端から発生した疲労亀裂の片方どちらかがこの位置まで到達すると，エナメル線が破断し振動疲労試験機が停止するようにし，その疲労亀裂の進展する過程のひずみの値を計測した．各試験体の载荷時の公称応力範囲，規定の亀裂長までの繰り返し回数は表 2.2 に示す通りである．なお，本研究では表中の着色部である試験体 2，9，11 の結果を用い，検討している．

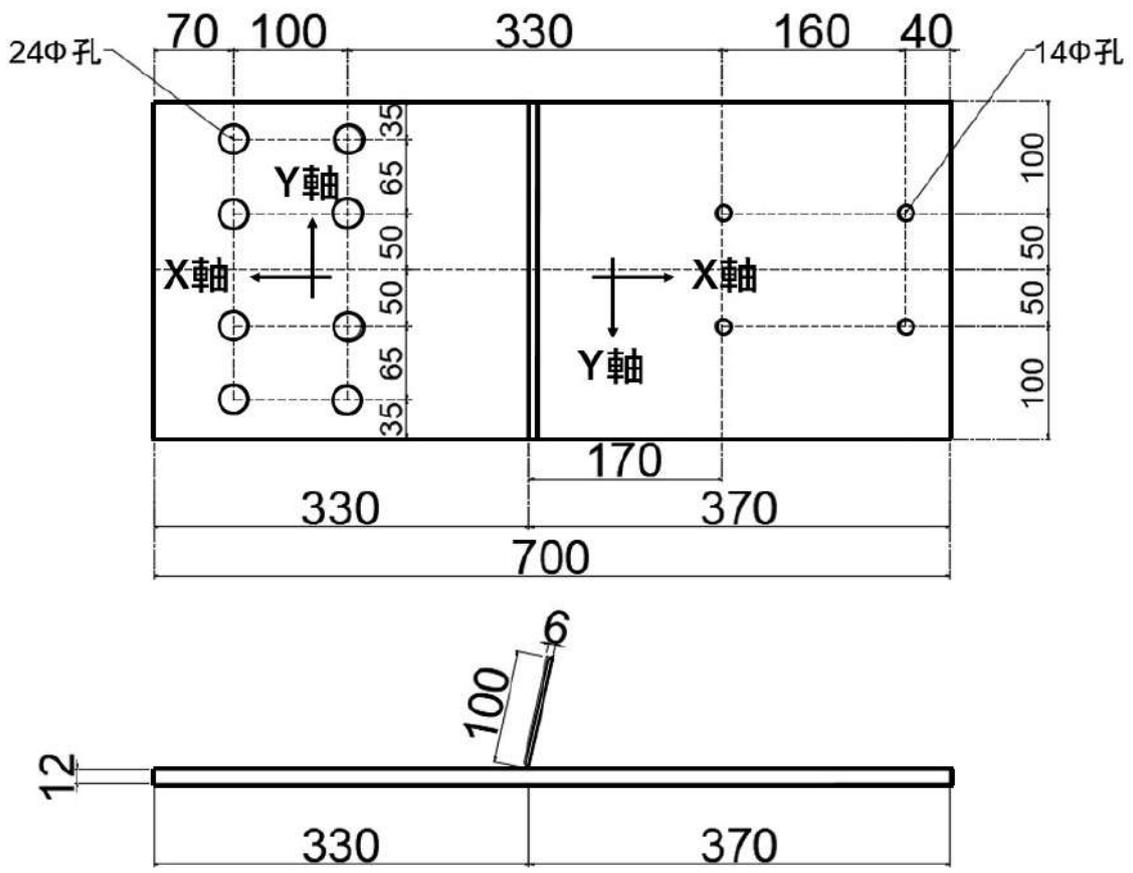
図 2.14 試験体

本研究で使用した試験体を図 2.14 に示す。試験体の材質は SM400A とし、鋼床版のデッキプレートを模した板厚 12mm、幅 300mm、長さ 700mm の母材に、U リブの板厚 6mm に相当するリブを角度 78°で溶接したものである。また、通常 U リブ溶接部における溶け込み量は板厚の 75%以上とする基準が設けられているが、本研究では、図 2.15 に示すようにリブ両端から約 75mm を溶け込み量が大きい範囲、リブ中央約 50mm を溶け込み量が少ない範囲とすることで、試験体の幅の中央部に亀裂の起点を生じさせようとした。必要溶け込み量を確保するためリブ両側は開先処理を施し、リブ中央は無開先とし、脚長 5mm 程度の部分溶け込み溶接およびすみ肉溶接とした。なお、両溶接の接続は連続性をもたせるため、漸変区間を設けている。また、直径 24mm の孔は振動疲労試験機への設置のために、直径 14mm の孔は偏心モーターを設置するための孔である。

本研究の No.1 の試験体では実橋を想定し、リブを下向きにした状態で疲労試験を行った。しかし、想定していた亀裂を確認できなかったため、No.2 の試験体以降、山田氏らが行った U リブの板曲げ疲労試験を参考にし、リブが上向きになるように試験体を設置している。道路橋では通行車両による荷重の載荷位置が通行車両によって異なるため、荷重によるデッキプレートの曲げ方向が正負どちらにもなり得ると考えるため、上記の試験条件について問題ないと考え

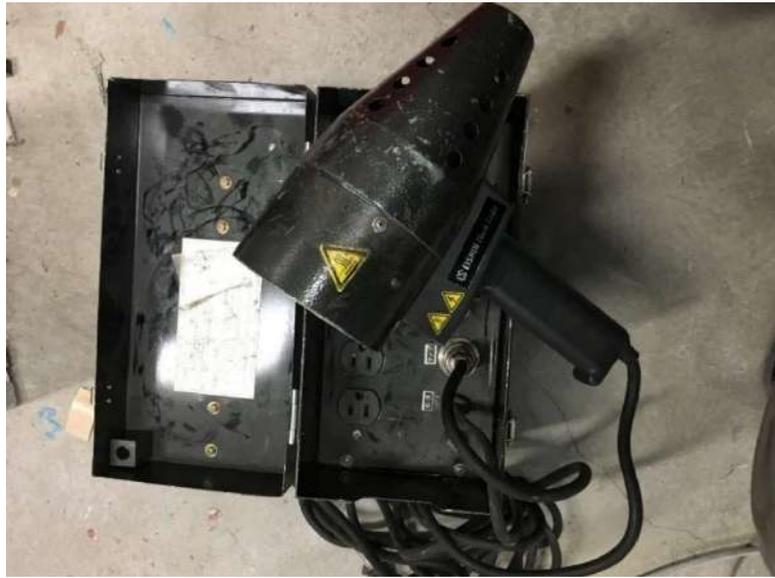
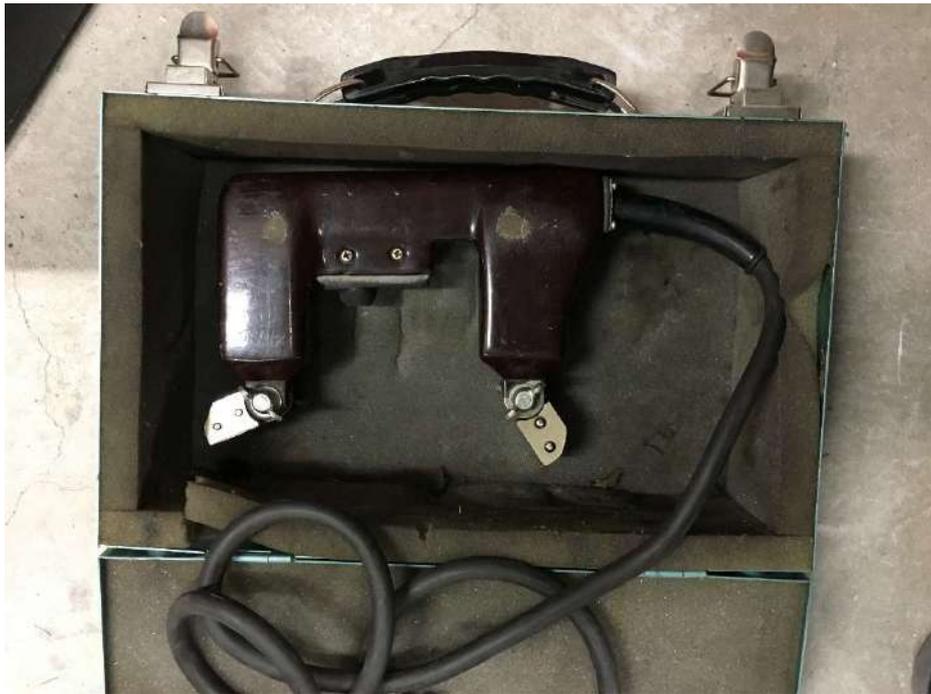
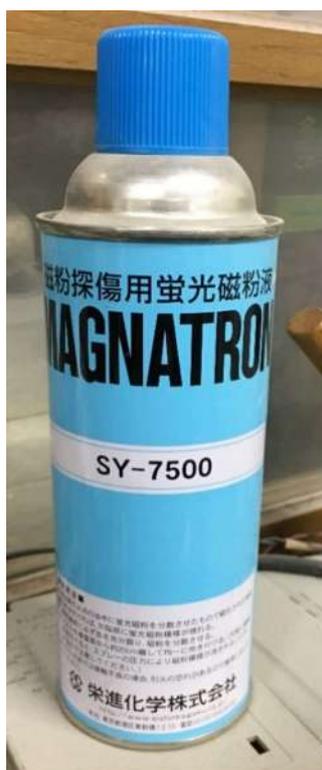
図 2.21 磁粉探傷試験用機材

(a) ブラックライト

(c) 磁粉探傷用蛍光磁粉液

疲労亀裂が板厚方向に進展し、母材を貫通していないかを確認するために磁粉探傷試験を行った。磁粉探傷試験に用いた機材とその状況を図 2.21～2.22 に示す。

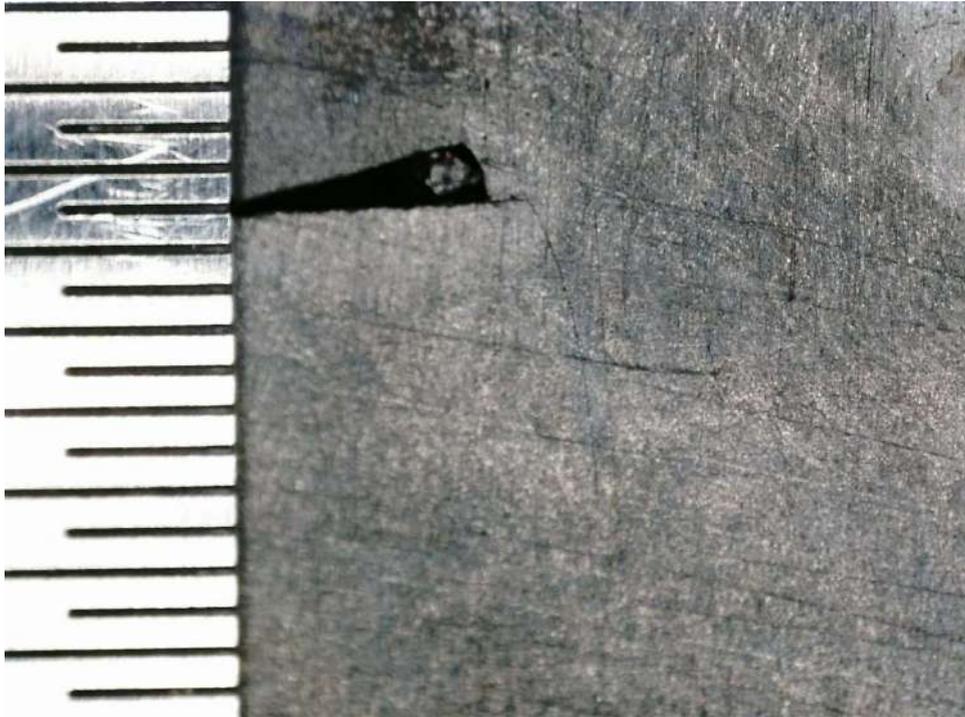
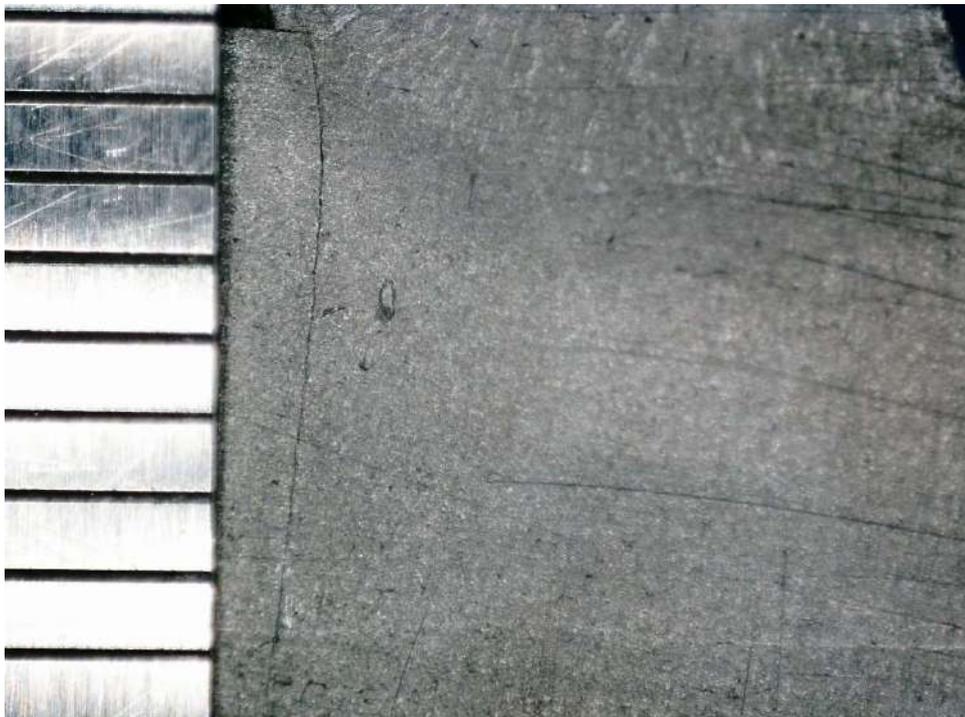
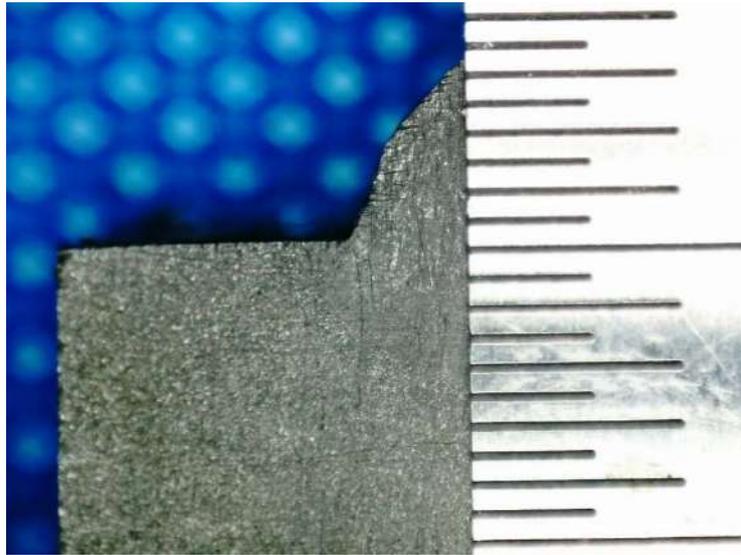
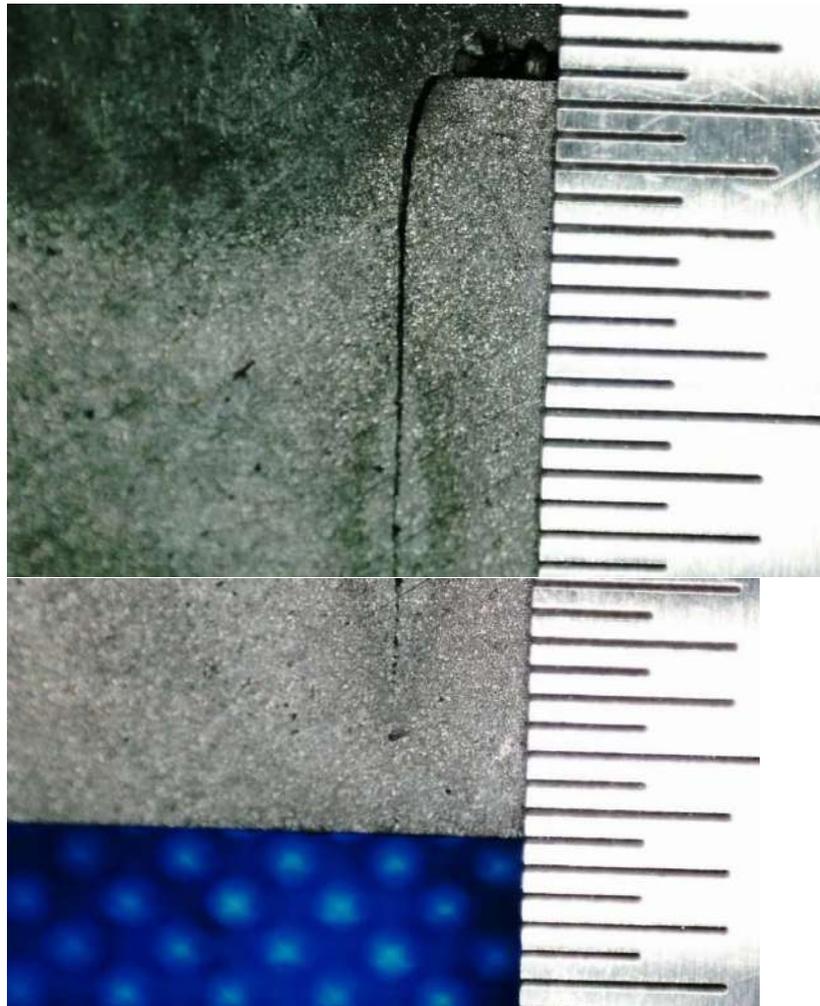
図 2.26 エッチング結果

また、エッチング処理した試験片を図 2.26 に示す。亀裂は溶接止端部から発生していることが確認できる。試験体 No.3a (100.0MPa) の結果では、亀裂深さが 5mm 程度となっている。

試験体 No.4 (122.9MPa) の結果では、亀裂深さが 9.5mm 程度であった。また、他の試験体と違い反対側の溶接止端部からも深さ 2.5mm 程度の亀裂が発生していることがわかる。これは、最も公称応力が大きい状態で、初めに応力比が 1 を超えた後に他のゲージ位置でも 1 を超えるまで試験を行ったため亀裂が深くまで進展し、応力の集中が反対側の溶接部周辺に移ったためであると考えられる。また、No.4 の軸方向応力比がリブ内側において最初に 1 を超えず、リブ外側が先に 1 を超えたのも 2 つ目の亀裂が発生していたことが原因であると考えられる。

試験体 No.5 (99.8MPa) の結果では、亀裂深さが 9mm 程度であった。

(a) 試験体 No.3a (リブ内側 亀裂深さ 5mm)

(b) 試験体 No.4 (リブ内側 亀裂深さ 8.5~9mm)

(c) 試験体 No.4 (リブ外側 亀裂深さ 2.5mm)

(d) 試験体 No.5 (リブ内側 亀裂深さ 9.5mm)

磁粉探傷試験、エッチング処理の結果より、本手法は亀裂が貫通しなくとも、亀裂深さが 5~9mm 以上になれば検出可能であることが明らかになった。

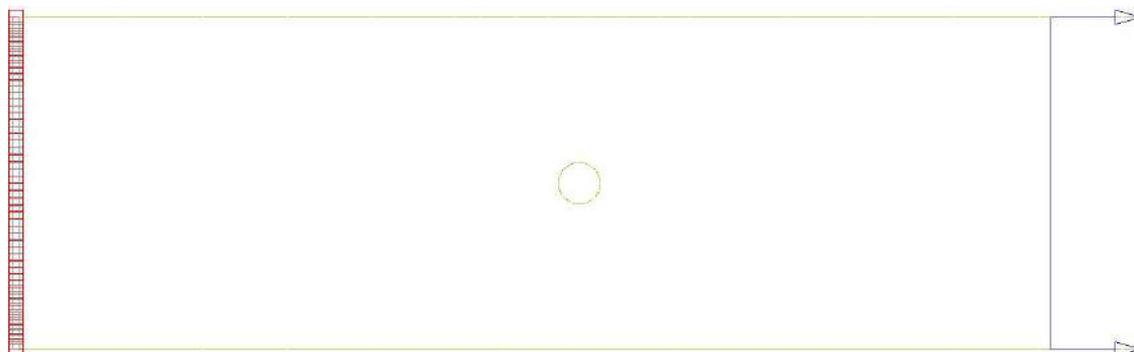
図 3.1 円孔平板モデル

平板に円孔があり、その円孔から長手直角方向両側に亀裂を模した切り込みを入れ、長手方向面内に引張力を与えたモデルを考えた。解析モデルは長手方向 (X 軸方向) を 540mm, 長手直角方向 (Y 軸方向) を 160mm, 厚さ (Z 軸方向) を 9mm, 円孔の半径を 10mm とし、切り込みの長さを 10mm と 20mm とした 2 ケースのモデルと無亀裂のモデルを作成した。境界条件は、モデル片側では XYZ 軸の並進自由度を拘束し、各軸方向の変位を全て拘束した。もう片側は自由端とし、長手方向への引張力(100kN/m^2)を自由端側の断面に載荷した。要素寸法は亀裂周辺で $1.0\text{mm}\times 0.7\text{mm}\times 1.5\text{mm}$ とした。作成したモデルを図 3.1~3.2 に示す。

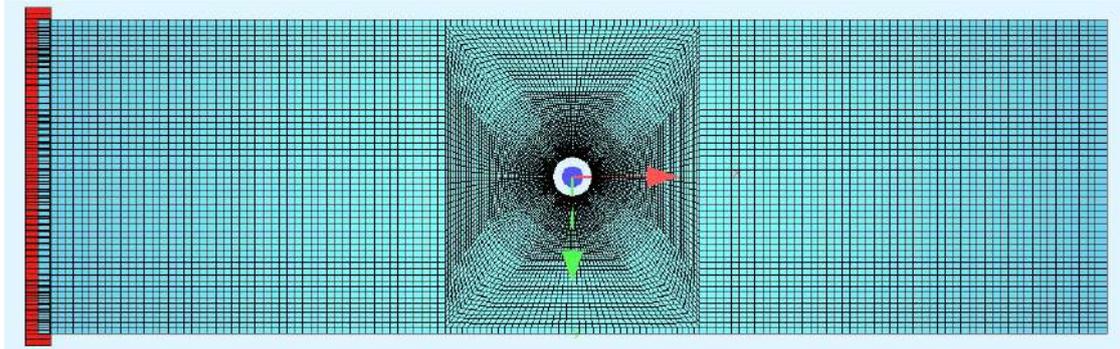
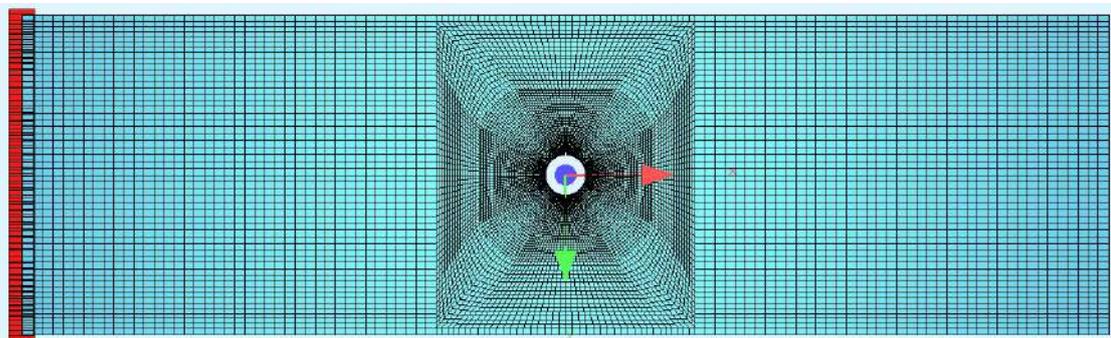
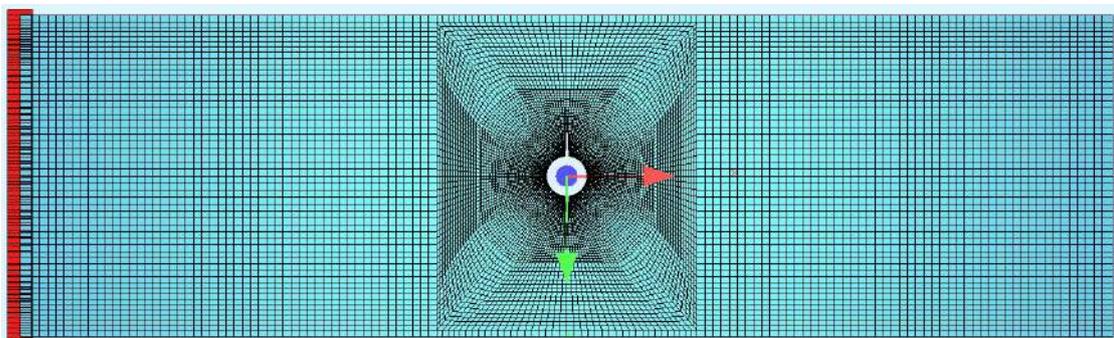
図 3.2 各円孔平板モデル

(a) 亀裂長 0mm

(b) 亀裂長 10mm

(c) 亀裂長 20mm

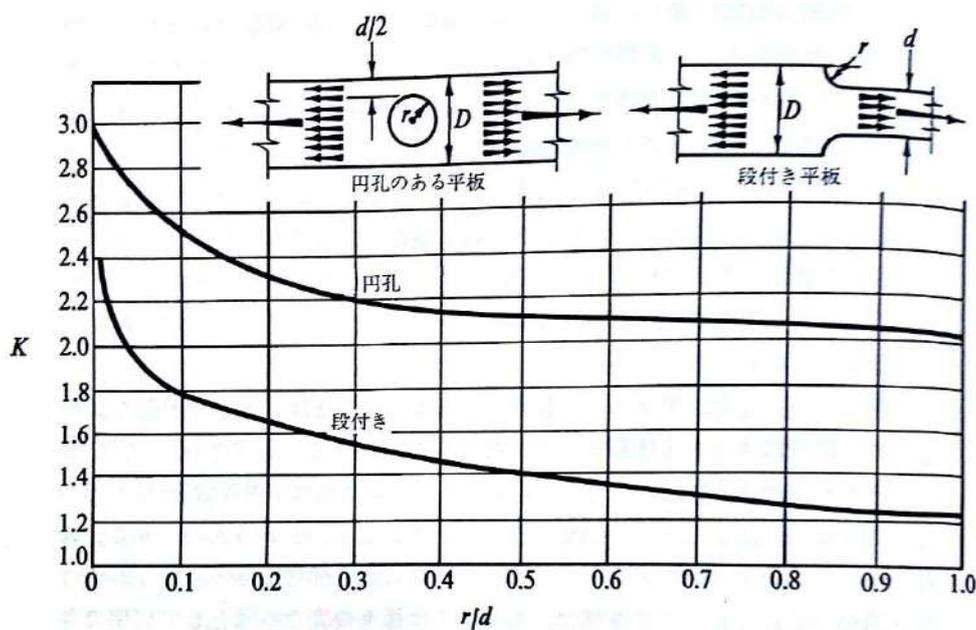
図 3.3 引張力を受ける平板に対する応力集中係数

図 3.3 より、応力集中係数の理論値を推定する。今回の解析モデルでは、 $r=10$ 、 $d=160$ であるため、 $r/d=0.0625$ となる。したがって、応力集中係数 K はおよそ $K=2.65$ である。また、解析結果が $\sigma_{\max}=0.268$ 、 $\sigma_{\text{平均}}=0.101$ であったため、図 3.4 より応力集中係数の解析値は $K=\sigma_{\max}/\sigma_{\text{平均}}=2.65$ であった。応力集中係数の理論値と解析値に大きな差がないことより無亀裂モデルの妥当性を確認した。

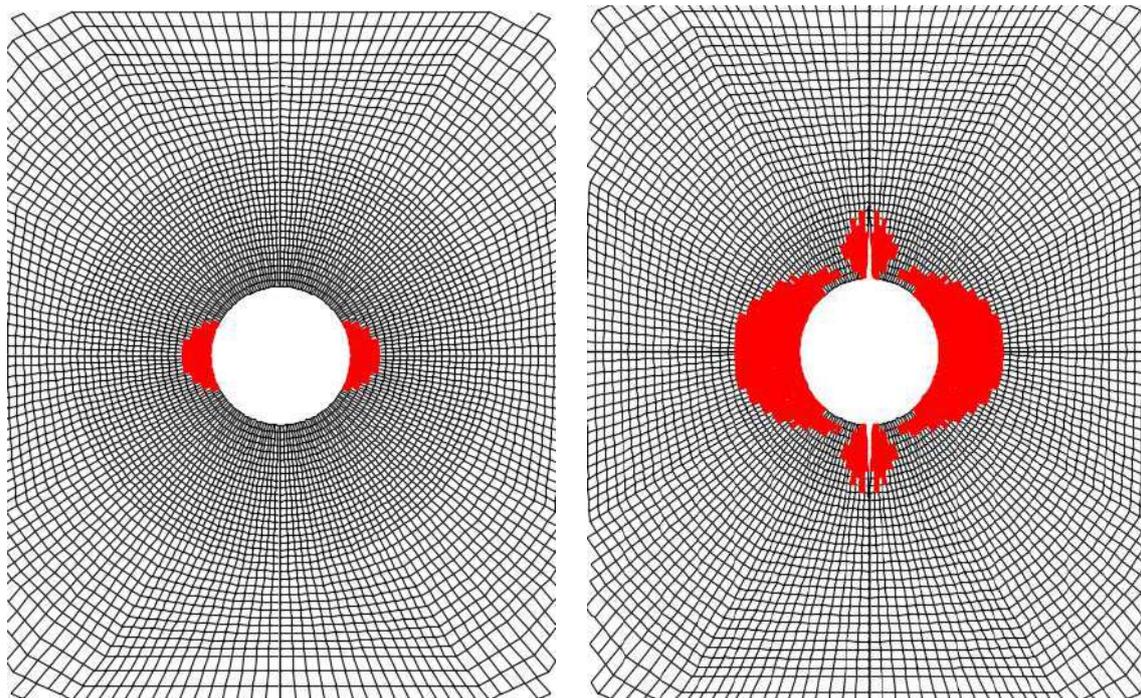
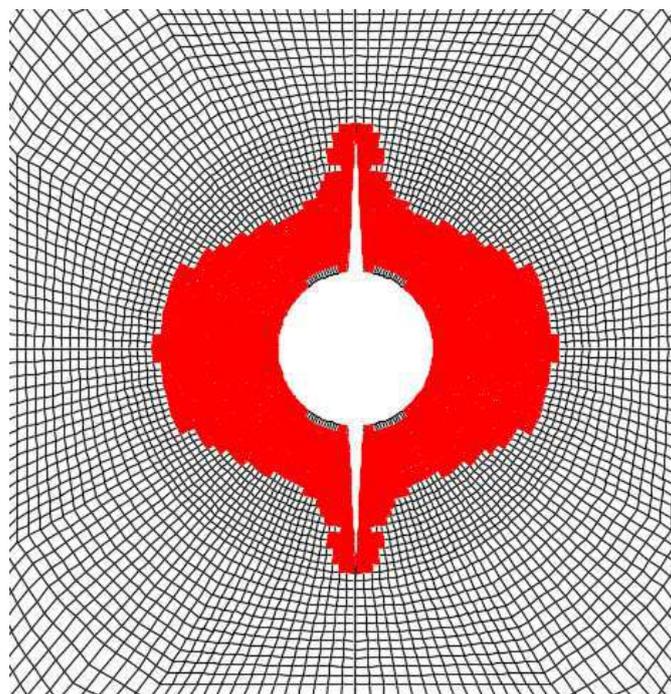
図 3.6 軸方向応力比の影響範囲 (Y 軸応力値/X 軸応力値 > 1)

図 3.6 に Y 軸方向の応力値が X 軸方向の応力値を上回っている範囲を解析モデル上にプロットしたものを示す．この図において，Y 軸方向の応力値が X 軸方向の応力値を上回っている箇所を赤色で着色している．亀裂の無い状態だと，円孔の X 軸方向両端部においては X 軸方向の応力が伝達されないため Y 軸の軸方向応力値が大きい結果を示している．解析モデルにおいて，円孔の Y 軸方向両端部において無亀裂の状態であれば Y 軸方向の応力値より X 軸方向の応力値が大きい値を示している．しかし，亀裂により周辺の応力状態が乱され，Y 軸方向の応力値が X 軸方向の応力値より大きくなっている事が確認できる．これより亀裂周辺の X 軸方向の応力値と Y 軸方向の応力値を比較することにより亀裂の有無を判定できると考える．

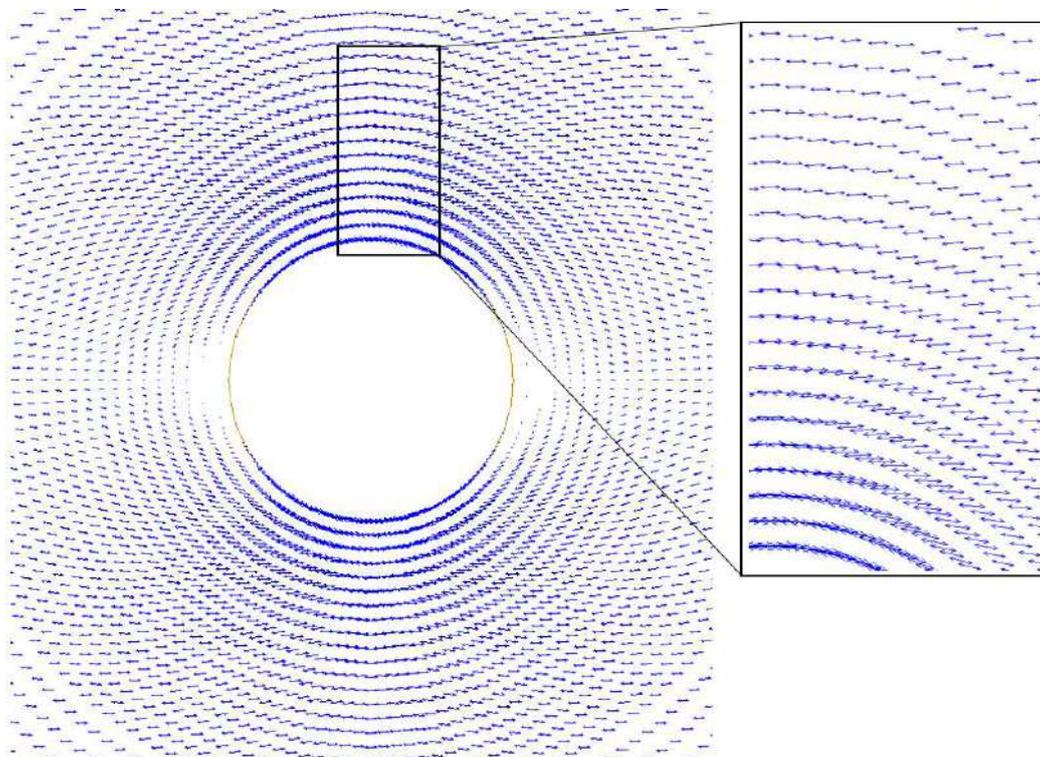
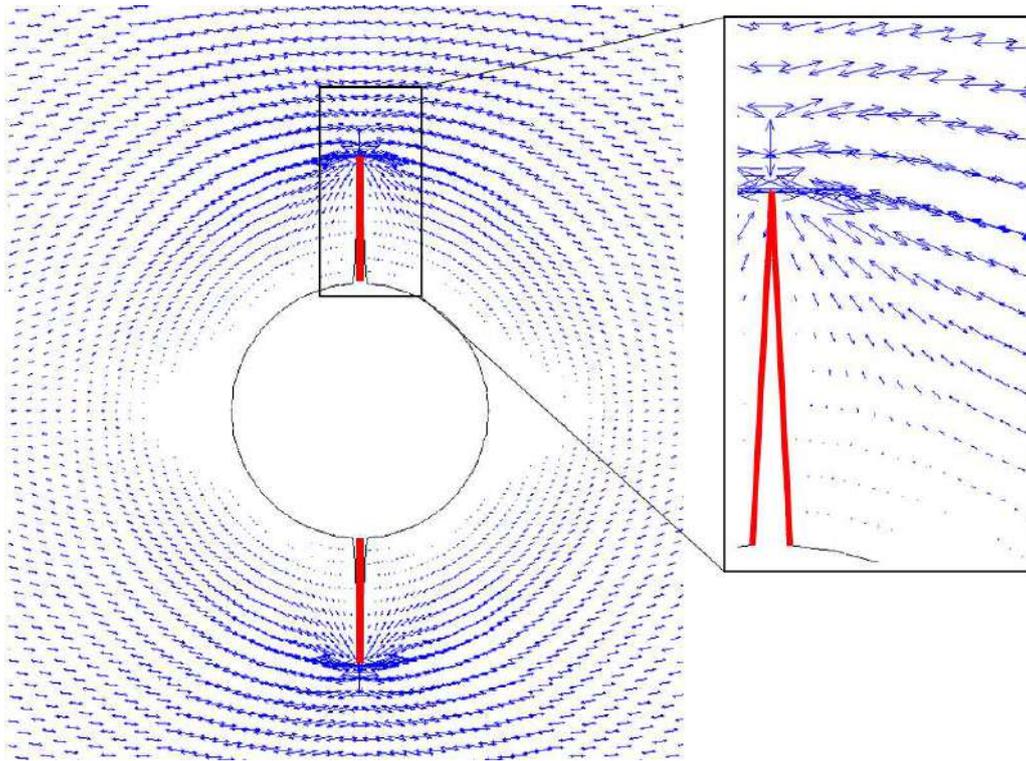
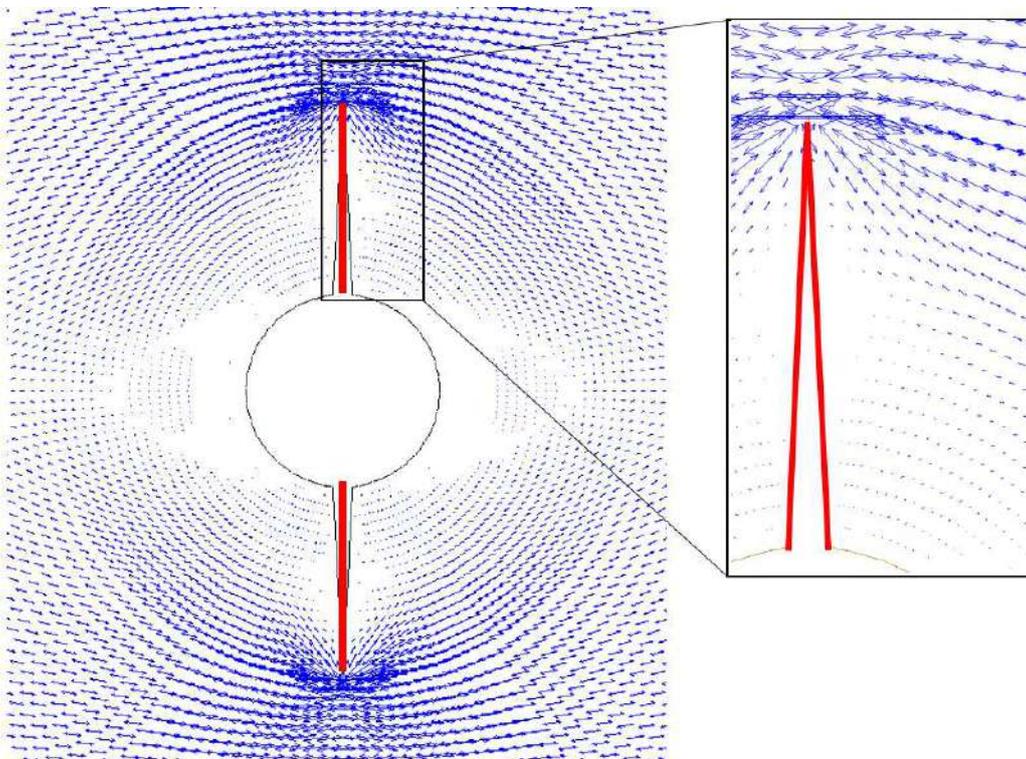
图 3.7 主応力方向

無亀裂モデルと亀裂長 10mm, 20mm のモデルにおける主応力方向の xy 平面への射影を図 3.7 に示す. 図中の赤線は亀裂を, 青線は主応力方向を表示している. 図中の黒線で囲まれた部分を拡大したものを各図の右側に示す.

無亀裂モデルでは, 長手方向 (X 軸) に主応力が向いている. 応力集中部から長さ 10mm の亀裂が生じると, 亀裂周辺の主応力方向は亀裂先端から放射線状に広がり, 亀裂周辺では亀裂を避ける向きに向いている. 亀裂長 20mm モデルでも同様の傾向がより顕著に見られる. 亀裂進展に伴い, 亀裂周辺の主応力方向は亀裂先端から放射線状に広がっていることを確認した.

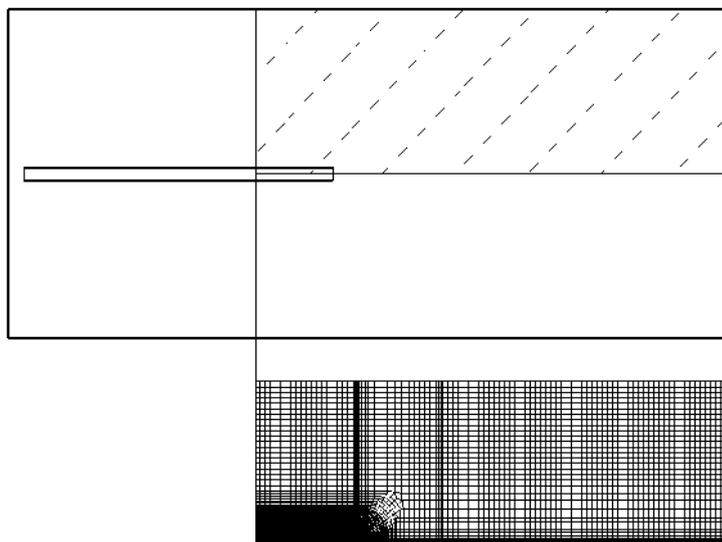
図 3.8 解析モデル

解析モデルは図 3.8 のように試験機への固定部から自由端側の部分をモデル化した。振動疲労試験機に固定している側の XYZ 軸の並進自由度を拘束し、ガセットプレート溶接止端部の Z 軸の並進自由度を拘束することでガセットプレートを擬似的に再現した。また、解析の計算を円滑にするために、モデルはハーフモデルとし、境界の拘束条件を X 変位、Z 変位及び Y 軸周りの回転以外拘束とした。解析モデルは、無亀裂、亀裂長 1mm、2mm、5mm、10mm、試験体の試験終了時と同様の 21mm 状態を想定し、亀裂深さは振動疲労試験の際に亀裂深さの測定を行っていないため、(亀裂深さ/亀裂長=1/2) と仮定してモデルを作成し、それぞれのモデルにおいての亀裂周辺の主応力の状態を確認した。検証を行いたい亀裂想定部(溶接止端部)周辺の要素寸法は 1mm×1mm×1mm とした。各解析モデルの亀裂部の詳細を図 3.9 に示す。この図において、亀裂を赤線で示す。

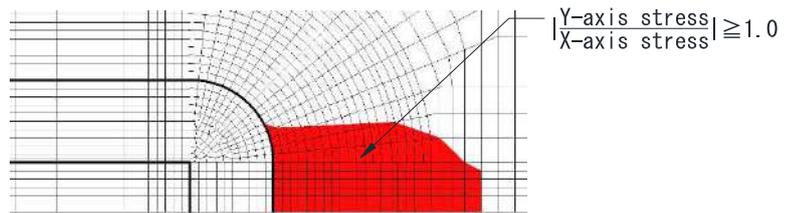
図 3.10 各モデルの亀裂付近の亀裂影響範囲
(Y 軸応力値/X 軸応力値>1)

図 3.10 は、それぞれの亀裂長において、母材のどの範囲で Y 軸方向の応力値が X 軸方向の応力値を上回るかを検討した結果を解析モデル上にプロットしたものである。Y 軸方向の応力値が X 軸方向の応力値を上回っている箇所を赤色で着色している。亀裂長 1mm モデルや 2mm モデルでは、やはり亀裂の長さが短いので、(Y 軸応力値/X 軸応力値) の影響範囲はごく限られた範囲である。亀裂長 5mm のモデルでは亀裂位置から長手方向 (X 軸方向) に 7mm 程度まで (Y 軸応力値/X 軸応力値) の影響がみられ、亀裂長 10mm のモデルでは亀裂位置から長手方向に 13mm 程度まで (Y 軸応力値/X 軸応力値) の影響がみられ、加えて長手直角方向においても亀裂位置から離れるにつれて影響範囲が減少していることを確認した。亀裂長 21mm になると、かなりの広範囲において (Y 軸応力値/X 軸応力値) の影響を及ぼしていることが確認できる。

また、いずれのモデルにおいても長手方向に影響範囲が伸びているのが確認できる。この結果により、亀裂が発生することにより、X 軸方向の応力が開放され、Y 軸方向の応力が大きくなり、X 軸と Y 軸の軸方向応力値が逆転することを確認した。
