博士論文

摩擦型ゲージを活用した
疲労損傷点検法開発

岩手大学大学院工学研究科
機械・社会環境システム工学専攻

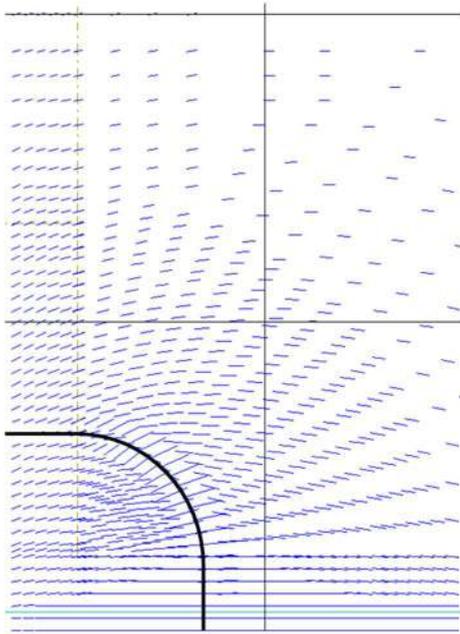
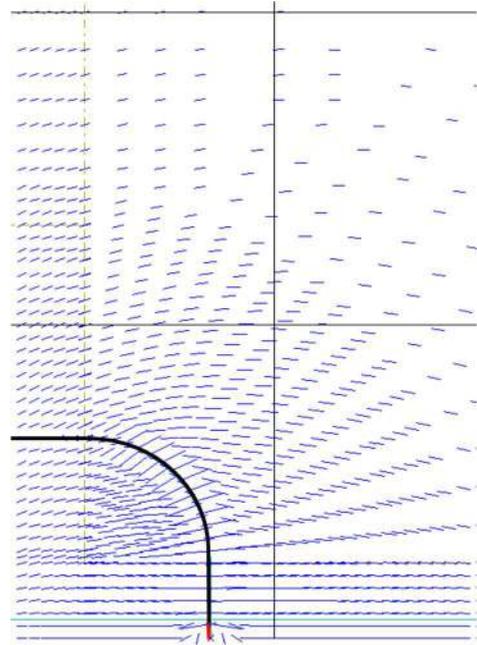
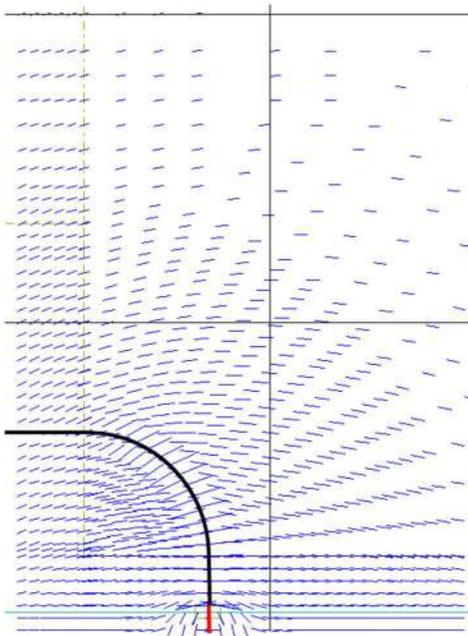
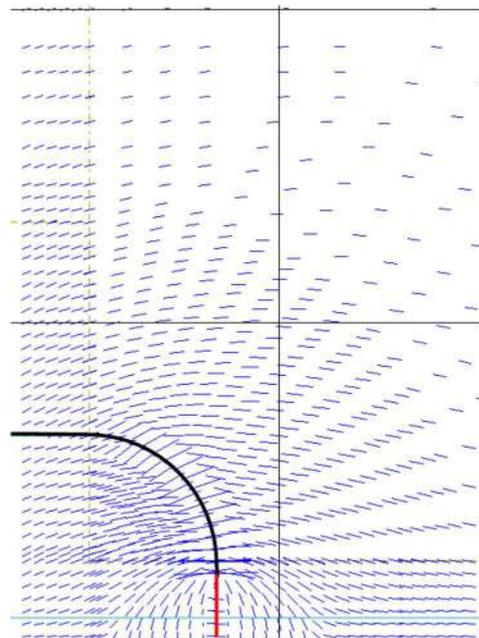
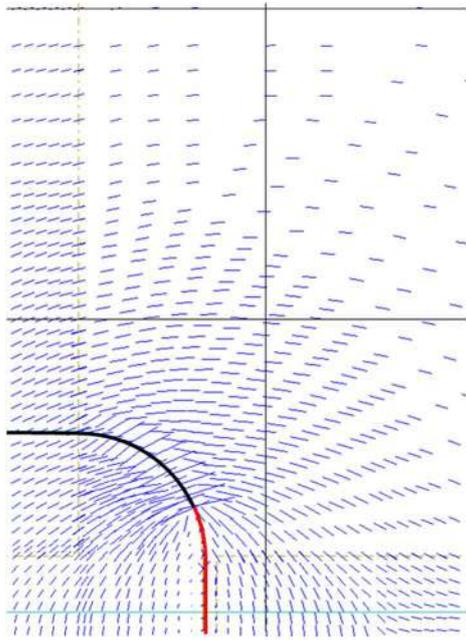
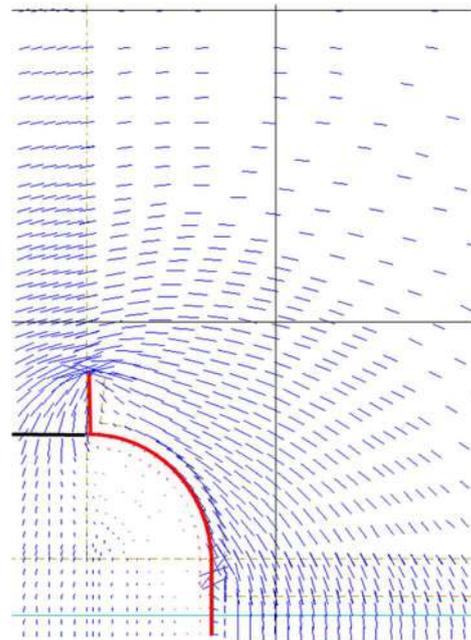
図 3.11 主応力方向

各モデルにおける主応力方向の xy 平面への射影を図 3.11 に示す。図中の赤線は亀裂を、青線は主応力の方向を表示している。また、青線の長さは主応力の大きさを表しており、黒細線の交点はゲージの位置を示している。亀裂を有するモデルを見ると、2章で確認したように、亀裂先端から放射線状に主応力方向が向いていることが分かる。

無亀裂モデルでは、すべてのゲージの位置において主応力方向はほぼ X 軸を

向いている。亀裂長が 1mm, 2mm に達すると、亀裂周囲 2~3mm 程度の範囲で主応力方向が Y 軸方向を向くようになるが、G3 ゲージの位置では亀裂の影響による主応力方向の変化は見られない。亀裂長が 5mm になると、亀裂の影響範囲が広くなり G3 ゲージ位置で主応力方向が Y 軸方向になるが、他のゲージ位置では大きな影響は出ていない。亀裂長が 10mm に達しても G1, G2 ゲージに大きな変化はないが、亀裂長が 21mm になると、G2 ゲージ位置において角度が X 軸方向から離れるように変化していることが分かる。

解析結果と振動疲労試験結果との比較のために、試験開始直後と試験終了直前の主応力方向を図 3.12 に示す。図中の赤線は亀裂を、青線は主応力の方向を表示している。また、青線の長さは主応力の大きさを表しており、黒点線の交点がゲージの位置を示している。図 3.11 と図 3.12 から、主応力方向に関して解析結果は試験結果と同様の傾向が見られることを確認した。しかし、G3 の主応力角度は解析と実験で大きく異なる結果となった。この要因の 1 つとして、最大亀裂深さを（最大亀裂深さ／亀裂長=1/2）と仮定しモデルを作成したことが考えられる。

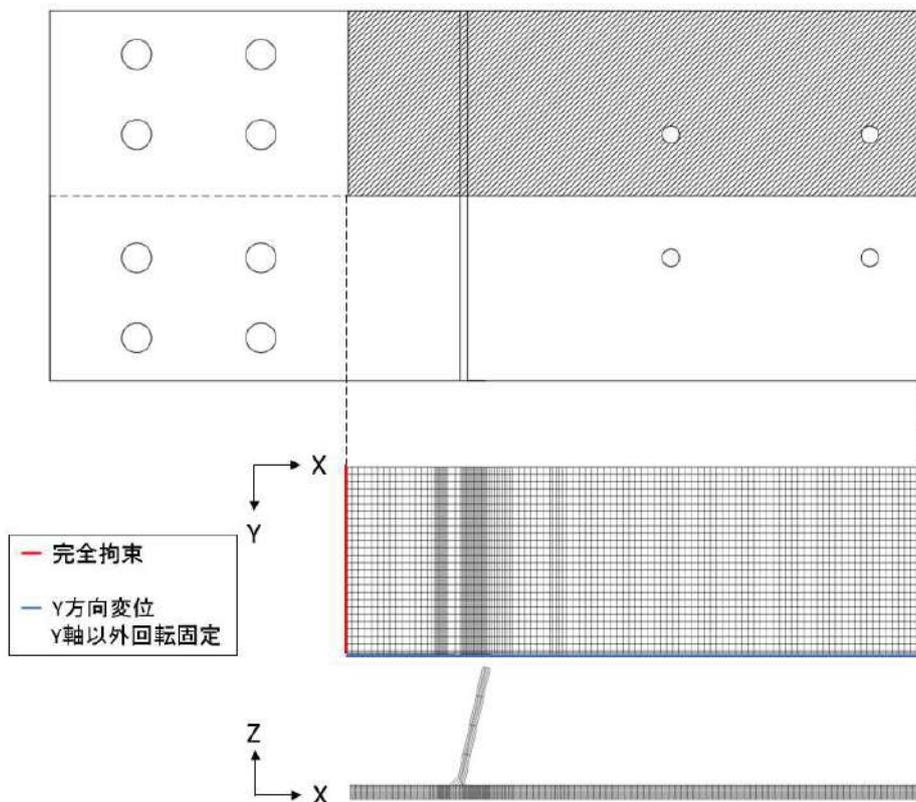
図 3.13 U リブ解析モデル

解析モデルは図 3.13 に示すような鋼床版 U リブ試験体の一部分をモデル化した平面モデルとし、振動疲労試験機に固定している側の XYZ 変位および回転を拘束した剛結とした。また、面外ガセットの解析モデルと同様に、モデルはハーフモデルとし、境界の拘束条件を X 変位、Z 変位及び Y 軸周りの回転以外拘束とした。解析モデルの亀裂は、振動疲労試験結果の 2 方向の軸方向応力比の変化に基づき、U リブ溶接止端部から亀裂が進展していく過程を想定し、亀裂長を、無亀裂、1mm、5mm、12mm、18mm、30mm とし、亀裂深さを（亀裂深さ／亀裂長=1/2）としてモデルを作成し、それぞれのモデルにおいての亀裂周辺の応力の状態を確認した。検証を行いたい亀裂想定部（溶接止端部）周辺のメッシュサイズは 1mm を基本とし、母材の厚さ方向にも 1mm とした。各解析モデルの亀裂部の詳細を図 3.14 に示す。この図において、亀裂を赤い太線で示している。

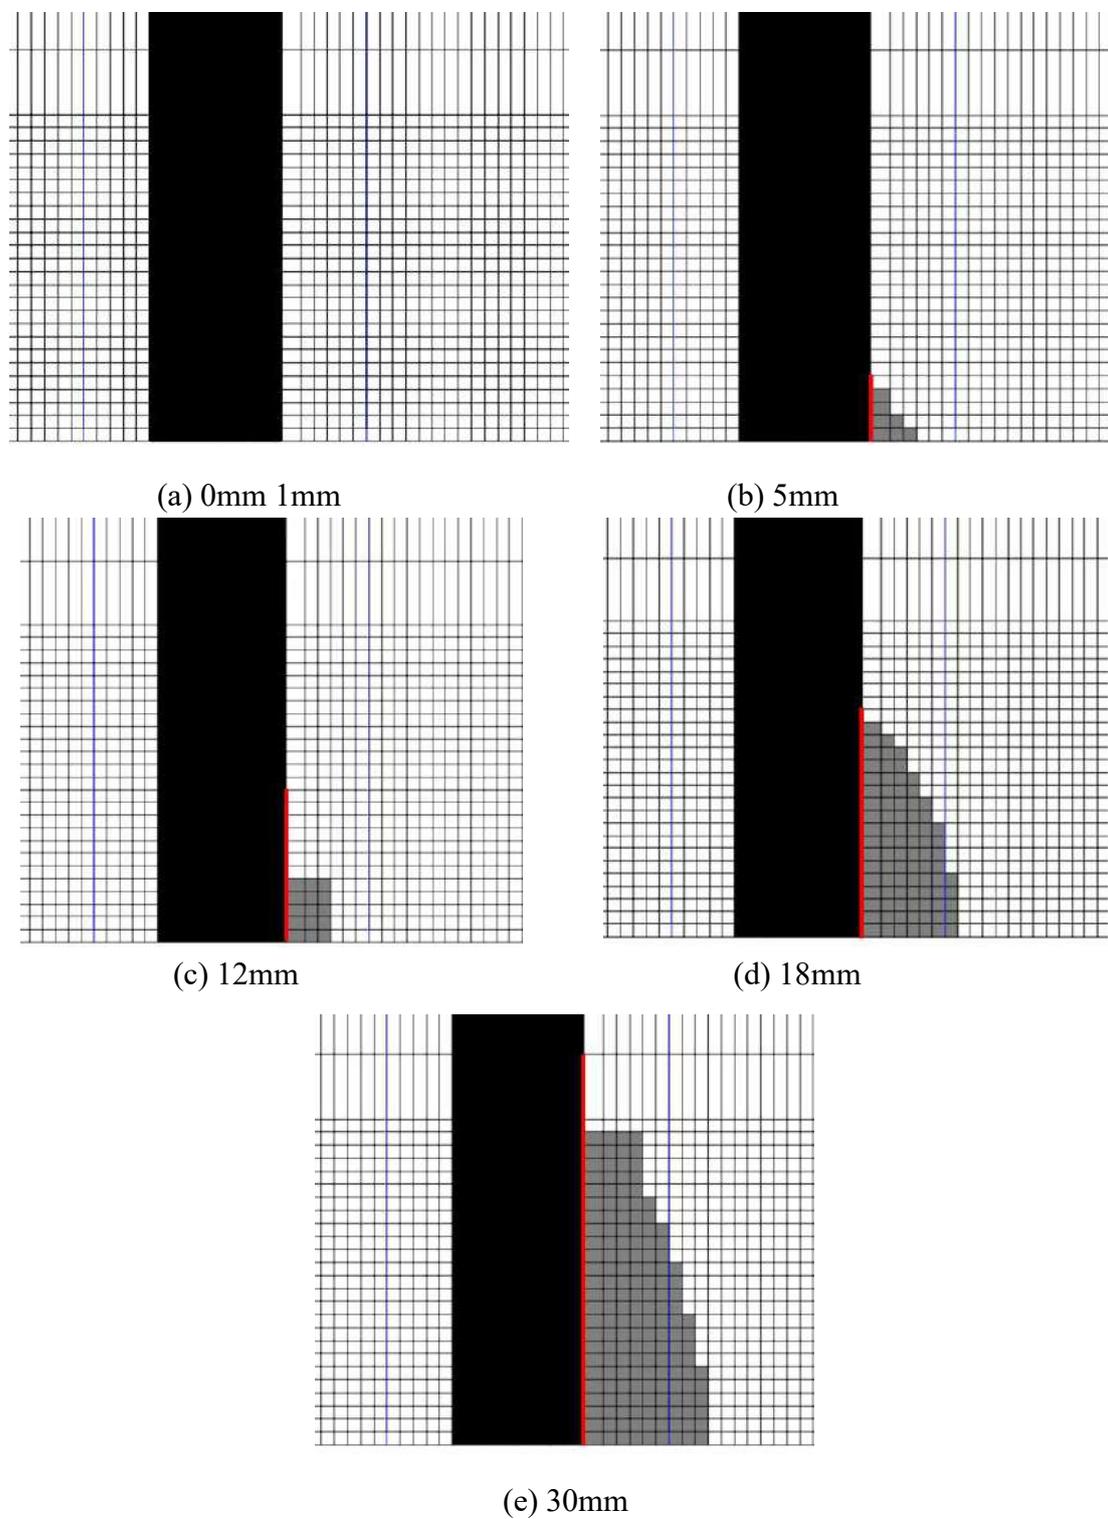
図 3.15 軸方向応力比の影響範囲 (Y 軸応力値/X 軸応力値 $>$ 1)

各モデルにおける 2 方向の軸方向応力比の影響範囲を図 3.15 に、主応力方向の xy 平面への射影を図 3.16 に示す。図中の赤線は亀裂を、灰色に着色した部分は応力比が 1 を超えた範囲を、青線は主応力の方向を示している。

まず、軸方向応力比の影響範囲について結果を述べる。無亀裂モデル、1mm モデルでは影響範囲は現れなかった。5mm モデルにおいては、小さい範囲ではあるが軸方向応力比の影響範囲が現れている。12mm モデルでは、5mm と比べ、長手方向 (X 軸) に影響範囲は広がっていないが、長手直角方向 (Y 軸) に若干広がっているのが分かる。18mm モデルでは、広範囲にわたって影響範囲が広がったのが分かる。G4 ゲージ位置においても軸方向応力比が 1 を超えていることが分かる。30mm モデルでは、さらに広範囲にわたり影響範囲が広がっていることが分かる。しかしながら、実験結果とは異なり、G2 ゲージ位置では軸方向応力比は 1 を超えていなかった。

各モデルにおける解析の結果から、亀裂が深く進展した場合、G4 ゲージ側における溶接部周辺の応力比及び主応力方向、G2 ゲージ側の溶接部周辺における主応力方向の変化が確認できた。これは、実験結果と同様な傾向を示していると言える。これより、鋼床版 U リブ溶接部のリブ外側において応力比、角度の増加、変動が計測された場合、内部での亀裂は深く進展していると考えられる。

しかしながら、解析と実験結果を比べた時、2 方向の軸方向応力比、主応力方向の変化の傾向は同様であったが、その値の大きさは等しいとは言えなかった。これは、振動疲労試験において、試験終了時の亀裂の長さを正確にとらえることができなかったこと、また、動的解析ではなかったことが原因であると考えられる。実際に、実験と解析のリブ外側の溶接止端部から 5mm 離れた位置での 2 方向の軸方向応力比を比べた場合、亀裂長が 30mm の場合でもリブ外側では 1 に近づきはするが最終的には 1 には届かなかった。今後は、亀裂長、深さなどをビ

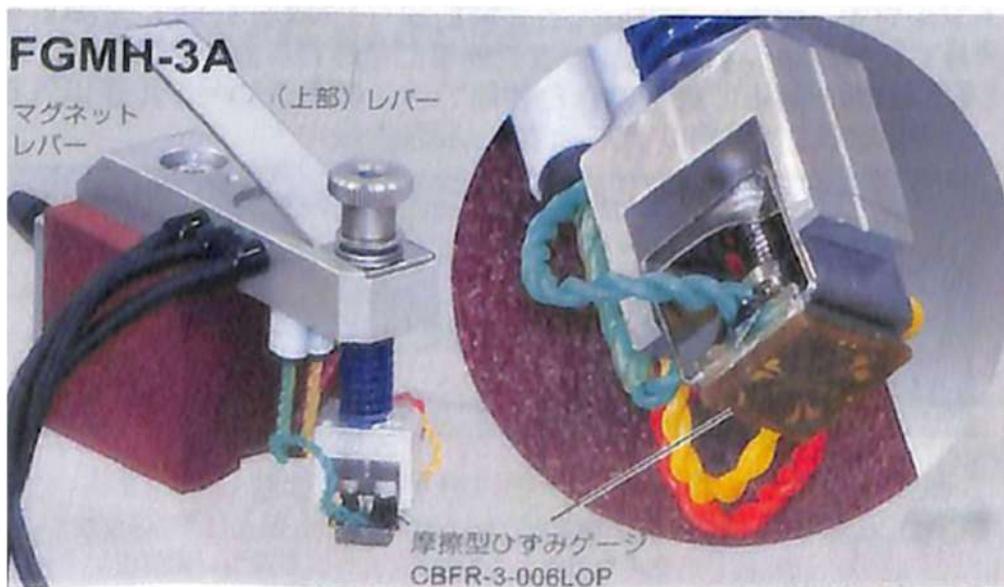
図 4.1 摩擦型ひずみゲージ

摩擦型ひずみゲージの外観を図 4.1 に示す。摩擦型ひずみゲージはマグネットで受感部を測定部に押し当て、境界面に発生する摩擦によってひずみを測定するものである。そのため、通常の接着型のひずみゲージと異なり、測定箇所の下地処理やゲージの接着作業、計測後の補修塗装が不要であるため作業の大幅な短縮が期待できる。

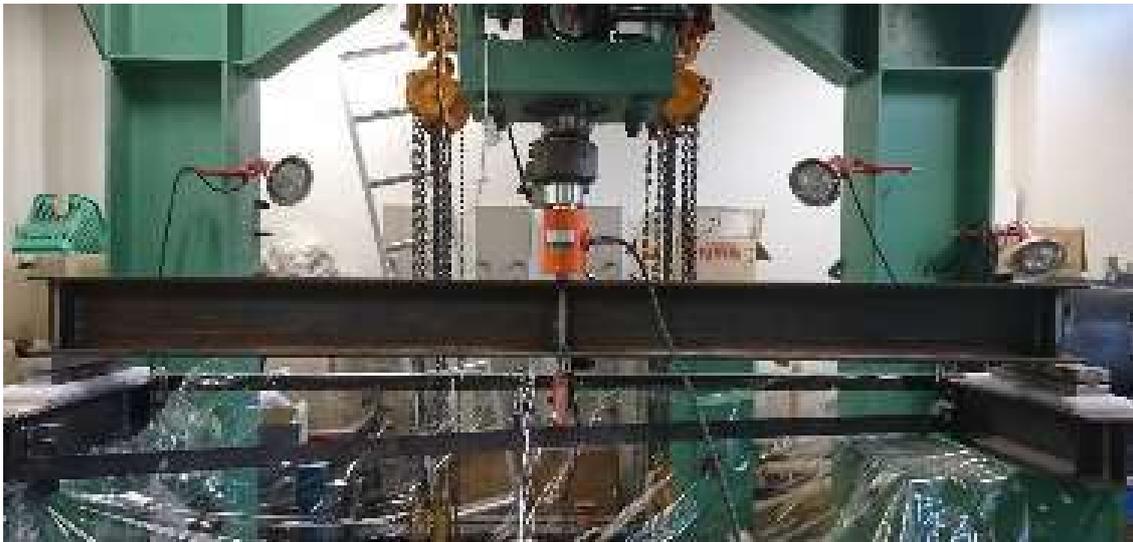
図 4.4 試験体設置の様子

ひずみゲージの設置位置とその様子を図 4.3 に, 試験体設置の様子を図 4.4 に示す. ひずみの測定はスパン中央の下フランジ下面において行い, 長手直角方向に端部から 37.5mm の位置に接着型と摩擦型をそれぞれ取り付けた. ひずみゲージは両方とも三軸タイプを用いて行い, 長手方向, 長手直角方向のひずみ値を測定しそれぞれの値の比較を行った.

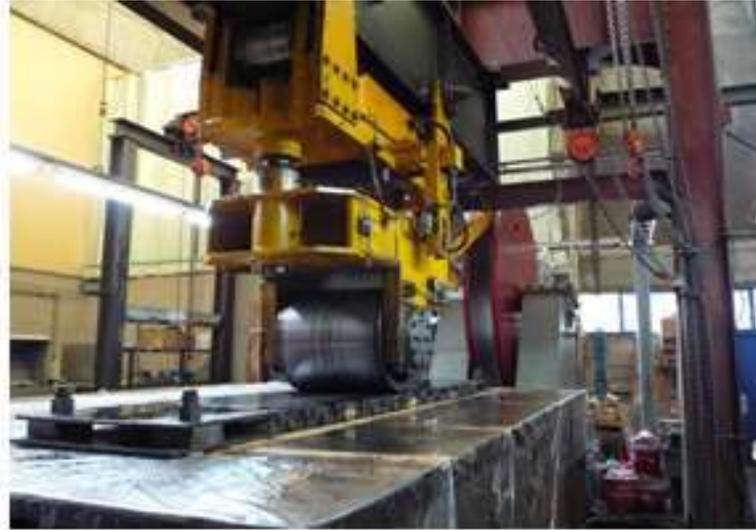
(a) 輪荷重走行試験状況

また、軌道装置の設定・載荷位置を図 5.4 に示す。この載荷位置は既往の研究によりデッキプレート貫通型亀裂の誘発に成功している。

載荷荷重は T 荷重 98kN を考慮し、117.6kN とした。試験体の支持条件は、試験体の主桁と端部の横リブが交差する 4 点で主桁下フランジと支持桁上フランジの間に丸鋼を用いて固定している。

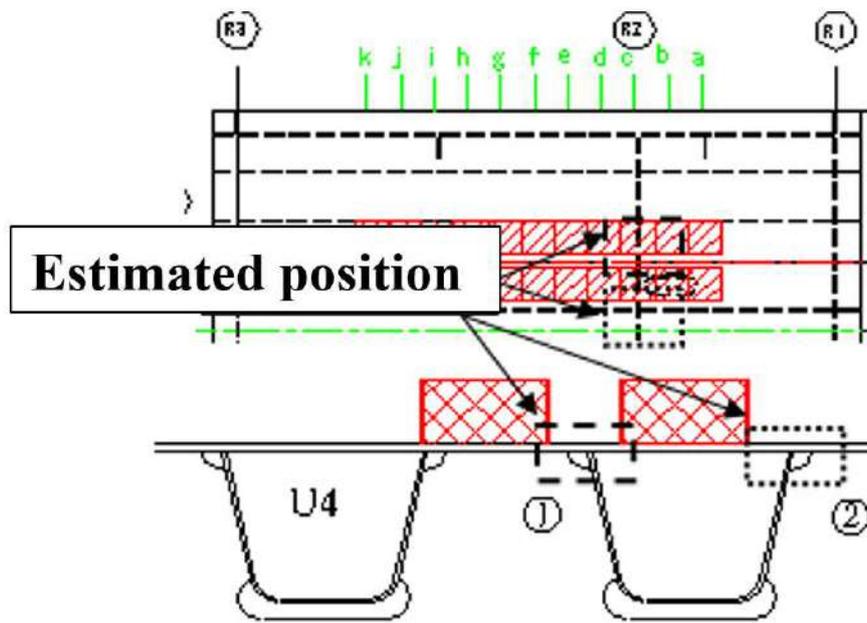
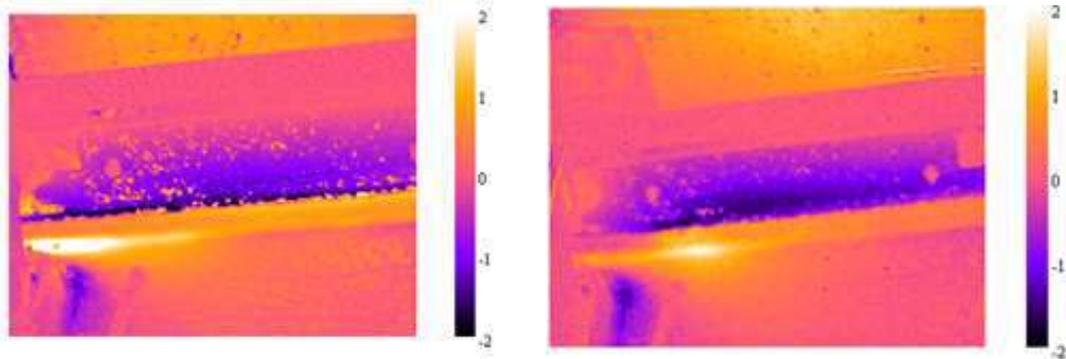
図 5.11 亀裂発生予想位置と赤外線サーモグラフィの結果 (試験体 2)

また、亀裂が発生すると予想していた位置及び荷重初期、試験終了時の荷重回数 126 万回の際に実施した自己相関赤外線サーモグラフィの計測結果を図 5.11 に示す。これより、荷重回数 126 万回付近でデッキプレート貫通型亀裂と判断できる応力集中部の移動が確認された。
