# 機械設備点検補修工事に関する一考察

株式会社 中央コーポレーション 新銀 武  
株式会社 中央コーポレーション 高橋 孝典  
株式会社 中央コーポレーション ○似内 俊介

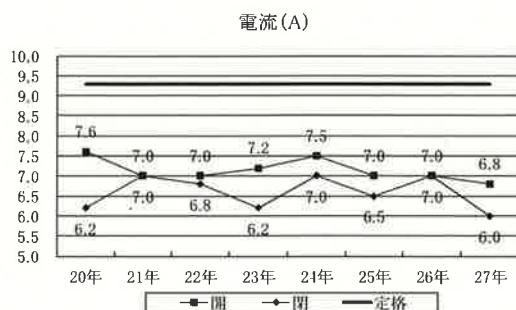
表-5 開閉装置の電流

表-5は電流値のトレンド管理表である。本業務で電流値の異常が発生したことはないが、設備の劣化と共に異常が発生する可能があるた

め、今後も継続して観察することが必要である。

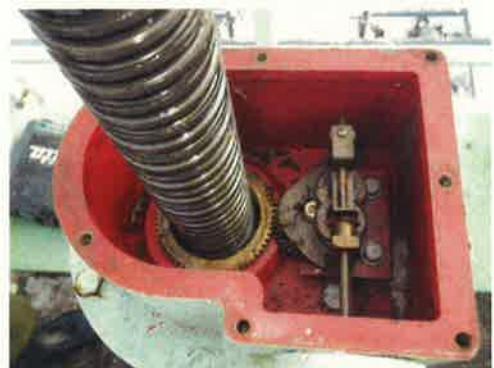
写真-10 開閉機の内部

スピンドル式とは、扉体を吊上げている丸鋼にらせん状の溝を付け、それに噛合わせるギアの回転により扉体を上下させる機構である。（写真-9、10）

1. エンジンの保管環境が良くないため、劣化が進んでおり、エンジンの始動が困難（写真-11）
2. 安全装置の組込みが容易でない（エンジンの制御が必要なため）
3. スピンドル式は扉体の自重落下機能を待たない（スピンドルとギアの切り離しは出来ないため）
