# 寒冷地塩害環境下の上路トラス橋耐震補強と ASR 対策

(株) 中央コーポレーション      ○千葉 慎二  
(株) 中央コーポレーション      新銀 武  
(株) 中央コーポレーション      江刺 秀樹

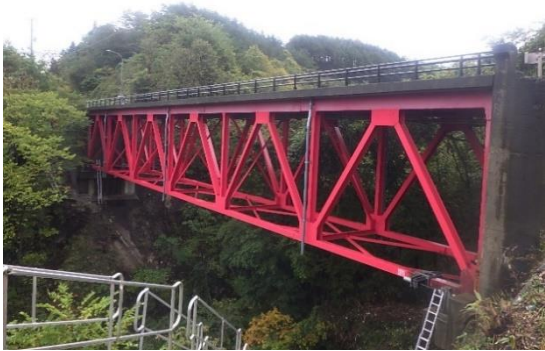
写真-1 橋梁状況

本橋は岩手県九戸郡軽米町に位置する昭和 47 年竣工の鋼単純上路トラス橋で緊急輸送路の一次路線に指定されており、冬季 12 月～2 月の過去 30 年平均最低気温は-7℃に達し、凍結抑制剤散布が行われる塩害環境下の橋梁である。2011 年の定期点検においては「主桁・支承：C」「床版・橋台：B」判定であったが、2016 年の定期点検において「主桁・支承：C2」「床版：E1」「橋台：C1」判定されており、劣化進行が早いことが予想され、早急に対策を講じる必要があった。本工事で行った免震支承・端部対傾構座屈拘束ブレース取替えを含む耐震補強工事および ASR が疑われる床版・橋台のうち、橋台で実施した ASR 詳細調査とその結果を踏まえたコンクリート補修工法についての評価・施工を行った結果について報告する。

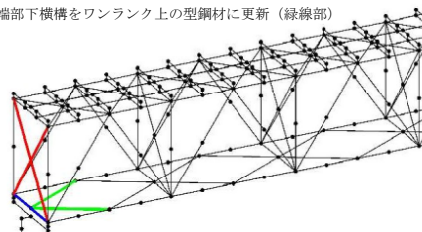
図-1 耐震補強概要

本橋は「B 種の橋」に区分され、レベル 2 地震動に対して「耐震性能 2」を確保する必要があり、復元設計の結果、橋体及び支承において耐荷力が不足している状態に対して表-2 に示す補強を行って橋体及び支承における耐震性能を確保する設計が行われた。

1. 免震支承に更新（直角は固定）
2. 端部対傾構を座屈拘束ブレース材に更新（赤線部）
3. 端部下横支材に当て板補強（青線部）
4. 端部下横構をワンランク上の型钢材に更新（緑線部）

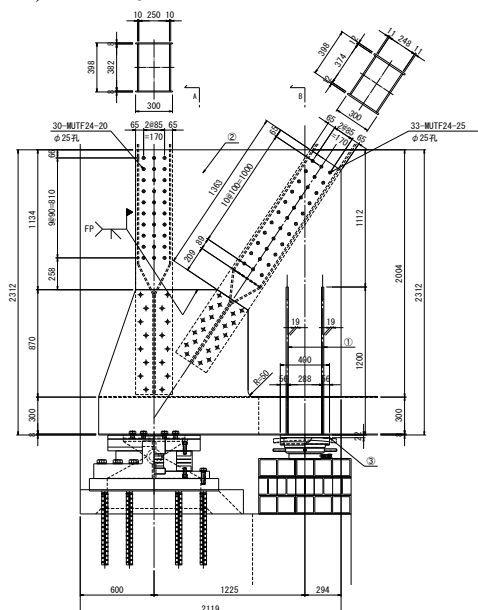
図-2 ジャッキアップ補強設計概要

免震支承への取替え工事は単純トラス橋を仮支持する必要があった。そのため、設計段階では

- ・格点部の補強
- ・既設落橋防止構造の撤去
- ・ジャッキアップスペースの確保

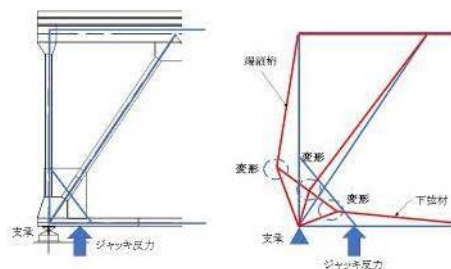
図-4 変更前ジャッキアップ変形予想

設計された仮支持構造について、概略の変形解析を行った結果、図-4.5 に示す通りトラス斜材において荷重分担の際に変形が予想された。そのため、仮支持構造を直接上弦材格点部に仮支持反力を伝達できる構造に変更した。

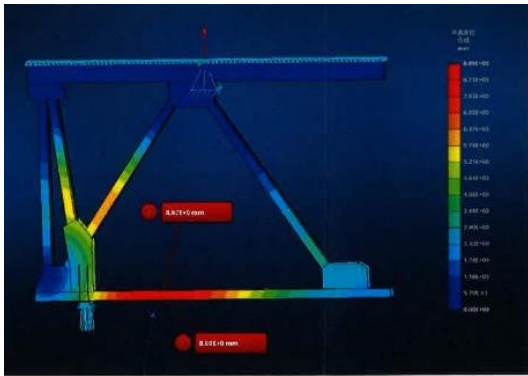
図-7 変更後ジャッキアップ変形解析

変更した仮支持斜材構造を図-6に示し、変更後の変形解析結果を図-7に示す。

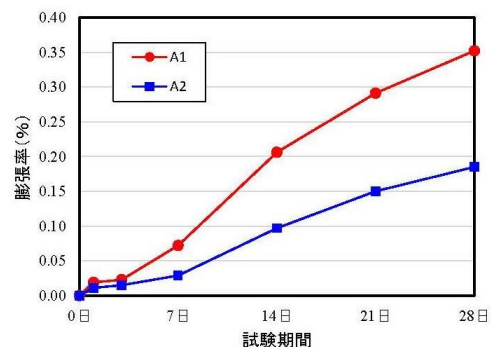
図－9 膨張促進試験結果

- ・ A2 に比べ A1 供試体の方が膨張性が高い
- ・ 両試料いずれも膨張性を示している

ことから、現在比較的劣化は発現していないコンクリート部位においても今後、環境条件によっては ASR による膨張を起こす可能性はあると推定された。
