# 河川管理施設(排水機場)の点検及び整備に関する考察

- (株) 中央コーポレーション 正会員 新銀武
- (株) 中央コーポレーション 非会員 高橋孝典
- (株) 中央コーポレーション 非会員 ○似内俊介

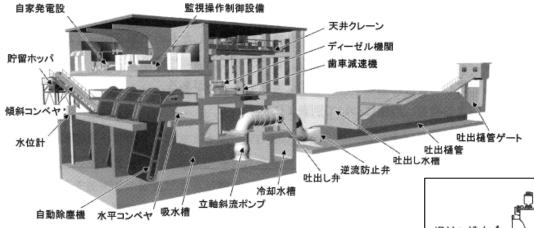
図-1 ポンプ施設と設備配置の例

排水機場は、ポンプ場(排水機場設備・機場上屋・機場本体)と付属施設(水路・ゲート)の施設により構成される.排水機場設備については、監視操作制御設備・主ポンプ設備・主ポンプ駆動設備・系統機器設備・電源設備・除塵設備・付属設備に分類されている。図-1にポンプ施設と設備配置の例を示す。
