# 鉛等有害物質を含む鋼橋塗装塗替え工事について

(株)中央コーポレーション 正会員 新銀 武  
(株)中央コーポレーション 非会員 江刺 秀樹  
(株)中央コーポレーション 非会員 ○高館 和弥

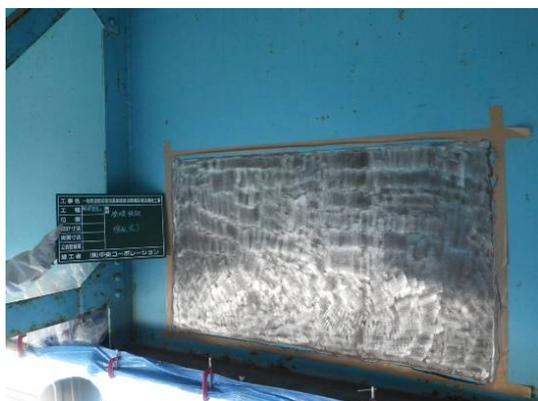
写真-1 既存塗膜試料採取状況

本稿で紹介する橋梁補修工事は、発注段階では既存塗膜の成分が把握されておらず、工事着手時に既存塗膜の分析調査(写真-1)を行う必要があった。過去の塗装補修工事にて素地調整を3種ケレンで施工されていた場合、より古い塗膜が完全には除去されておらず、塗装履歴の使用塗料の情報からだけでは有害物質の有無が完全に把握できないこと、さらにPCBに関しては様々な塗料にて検出報告があることから、調査の実施は重要といえる。この調査は既存塗膜を、集塵サンダー等を使い削り集め試料とし、分析機関へ持ち込み分析を依頼するが、結果確認には3週間近くの時間を要する。本工事の分析結果を表-1に示す。PCBは塗膜層(廃プラ)におけるPCB廃棄物の明確な判定基準はなく、各自治体によって判断される(表-1(1))。この基準値の結果により低濃度PCB廃棄物とした場合、保管・処理の責任主体が工事の元請け企業ではなく発注者(施工対象物の所有機関)となる。鉛に関しては、溶出量試験の結果をもとに廃棄物の扱いが変わり、処理施設への受け入れは各処理業者で廃棄物項目別に基準を設けている場合がある。

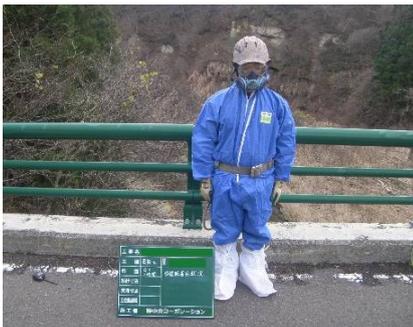
写真-2 防護衣類着用

本工事では上記項目を順守し施工を行った。主な対策としては、防護服・保護具一式(写真-2)は足場内部への一度の入退場ごとに廃棄、保護フィルターは一日に交換する。現場出入り口にはクリーンルームを仮設し、内部にエアシャワー(写真-3)を設置した。塗装除去後のケレン屑は小容量のビニールに小分けに包装(写真-4)を施した。

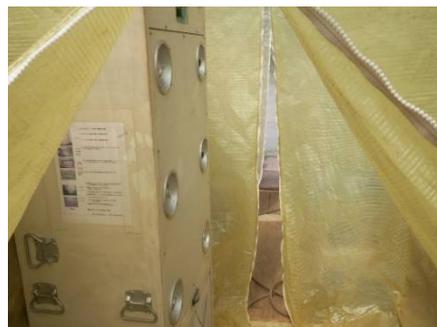
写真-3 洗身設備設置

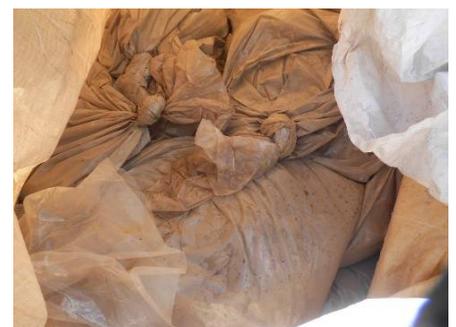
写真-4 塗膜屑等保管

廃棄物の処分について、鉛に関しては、塗膜屑・防護衣類・養生シートに鉛が含有及び付着していると判断されたが、低濃度 PCB 廃棄物とした場合には、前述の通り責任主体が発注機関となり、鉛同様に運送も許可された企業で行われ、最終的には環境大臣認定の処理施設での無害化処理を行うこととなる。
