鋼橋コンクリート床版の耐久性向上に関する取り組みについて

(株)中央コーポレーション 会員 新銀 武
(株)中央コーポレーション 日下 徹
(株)中央コーポレーション ○深井 将光

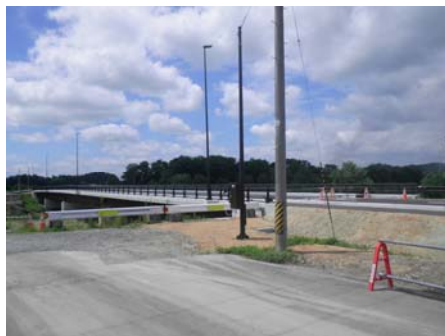
写真-1 全景

本稿では、鋼橋コンクリート床版の耐久性に大きく影響し、施工プロセスにより品質差が顕著に現れる初期欠陥の『ひび割れ』に着目することとした。施工の段階でコンクリートの『ひび割れ』の抑制を図るためには、初期ひび割れを抑制するために入念な養生対策を施す必要があった。本稿の対象橋梁は、周りに風を遮るものがない開けた河川敷に位置するため、日照や風の影響で養生マットが乾燥しやすい状況であった(写真-1)。また、施工由来のひび割れを抑制するためには、コンクリート打設における基本事項の遵守が必要不可欠となるため、作業員の意識向上と品質の持続的改善を図る対策を講じる必要があった。

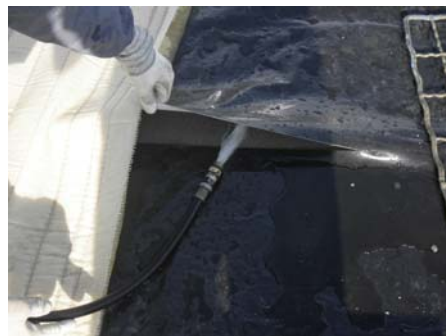
写真-2 給水状況

初期ひび割れの抑制には、コンクリート打設後の湿潤養生を徹底する対策を講じることとした。湿潤養生は、保水性に優れたマットを使用し、養生マットの保水状況を養生全期間管理することで、湿潤状態の保持実現を目指すこととした(写真-2,3)。

本稿の対象橋梁は、4 径間連続鋼鈹桁橋であったため、床版を『支間部』『中間支点部』『伸縮装置部』の 3 つの範囲に分割し、コンクリート打設を行うこととした(図-1)。また、技術的提案の効果を確認するため、保水性に優れた養生マットの範囲を、先行打設後発で打設するコンクリートの影響を受ける支間部の範囲に限定し、中間支点部ならびに伸縮装置部との差異を確認することとした。保水性に優れた養生マットは、養生全期間においてマット敷設時の水分が保水され、コンクリート面に対して十分な湿潤状態を保持する状況であり、採用マットの効果を最大限発揮させる施工であったと思われる。
